車名	初度登録	型式・車体番号	架装形状	
	トヨタ	H 30年4月	TKG - XZU675ー0008791	4WD 冷蔵冷凍車 中温

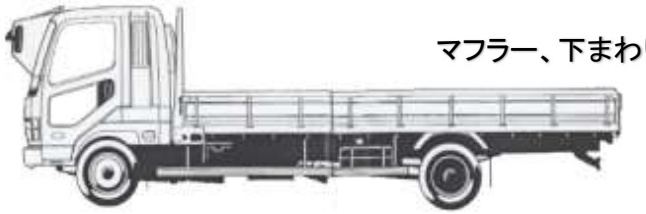
Fパネル飛び石

右Fフェンダーサビ

マフラー、下まわりサビ
