車名	初度登録	型式・車体番号	架装形状	
	日野	H18/6	ADG - FD7JGWA－10423	Wキャブ平アルミP/G

前登録ナンバ	車検有効期限	走行距離	積載量	荷台寸法(mm)			
				L	W	H(門)	
八王子100す 自家用	一時抹消	113,296 km ﾀｺ年月 一体/別体	3,000 kg	3,900	2,120	1,630

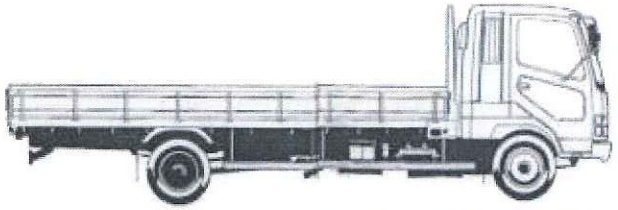
前回り全体的にすり傷、飛び石

右Sバンパー曲がりサビ、左Rフェンダー曲がり

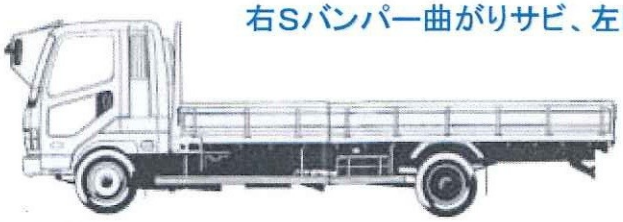
左ドア傷
