# 車　両　状　態　表

2021/2/26

| 管理番号 | EM-2551 |
| 架装形状 | コンクリートミキサー車 |

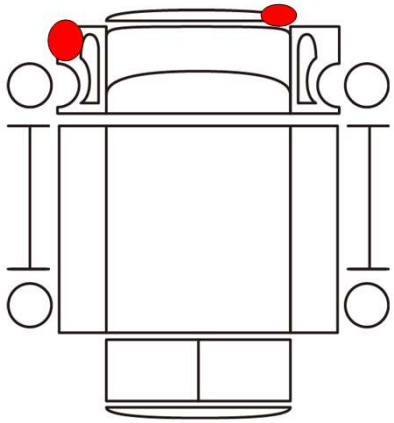
外装キズ 等

電動ホッパーカバー付　左灰皿欠
運転席シート　ヘタリ　スレ
ドラム容量8.9㎥
最大混合容量4.5㎥
左側キャブ梯子欠
フロントバンパー右下凹み
左ドア下部凹み破損
ドラム内コンクリート付着小
