車両チェックシート

管理番号：0238124

車名	初年度登録	型式	形状	車台番号
日野	平成29年02月	TPG-FD7JLAG	アルミウィング	FD7JLA-23503

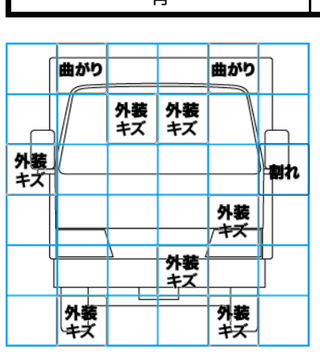
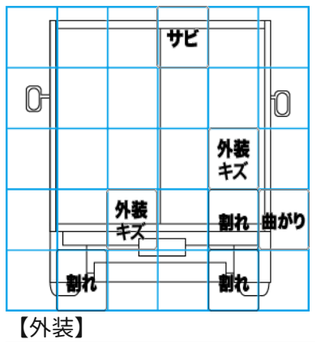
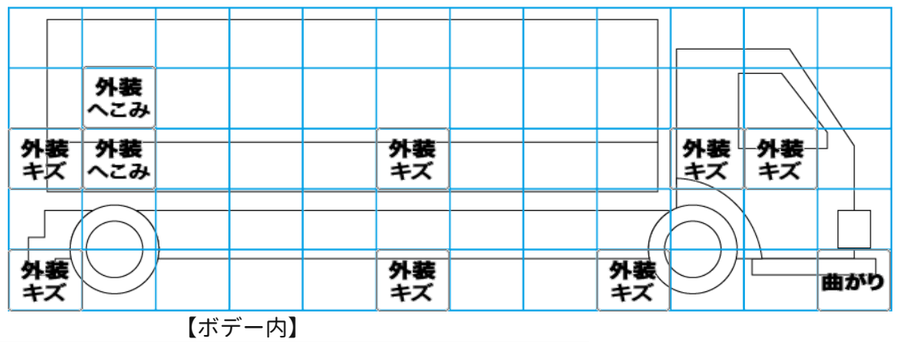
外装状態

キャブコーション	フレーム番号	フレームのさび	飛石
有	確認済	小	点傷有
