車両チェックシート

管理番号：0238127

車両情報				
車名	初年度登録	型式	形状	車台番号
いすゞ	平成26年11月	TKG-FRR90T2	アルミウィング	FRR90-7069852
走行	馬力	シフト	ブレーキ	ボディ内寸
902,075km	240PS／177KW	M/T　６速	エアー	長：6,240 mm　幅：2,400 mm 高：2,390 mm　門高：2,290 mm

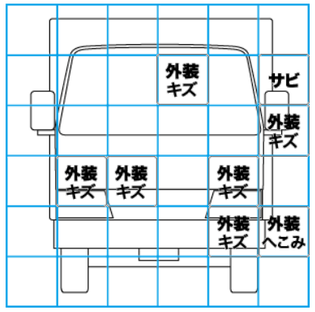
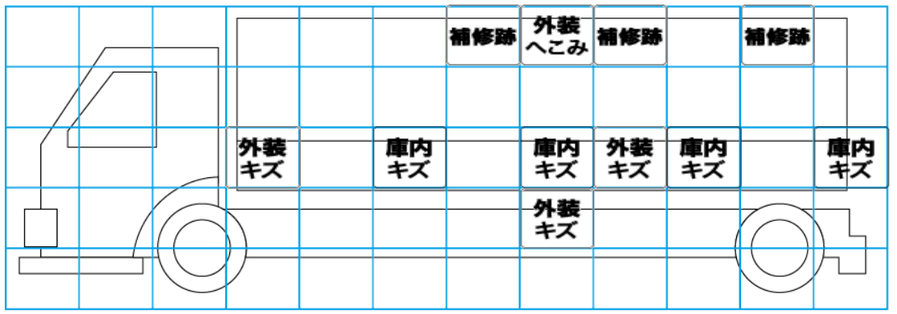
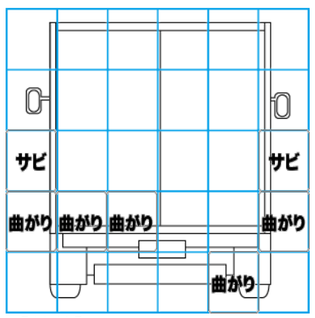
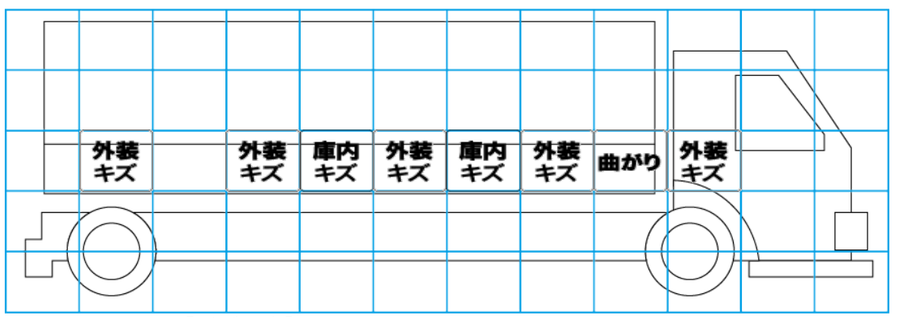
外装状態

キャブコーション	フレーム番号	フレームのさび	飛石
有	確認済	無	飛石有(リペア 不可)
