車両チェックシート

管理番号 : 0338074

車名	初年度登録	型式	形状	車台番号
三菱ふそう	令和6年03月	2PG-FS74HZ	アルミウィング	FS74HZ-548129

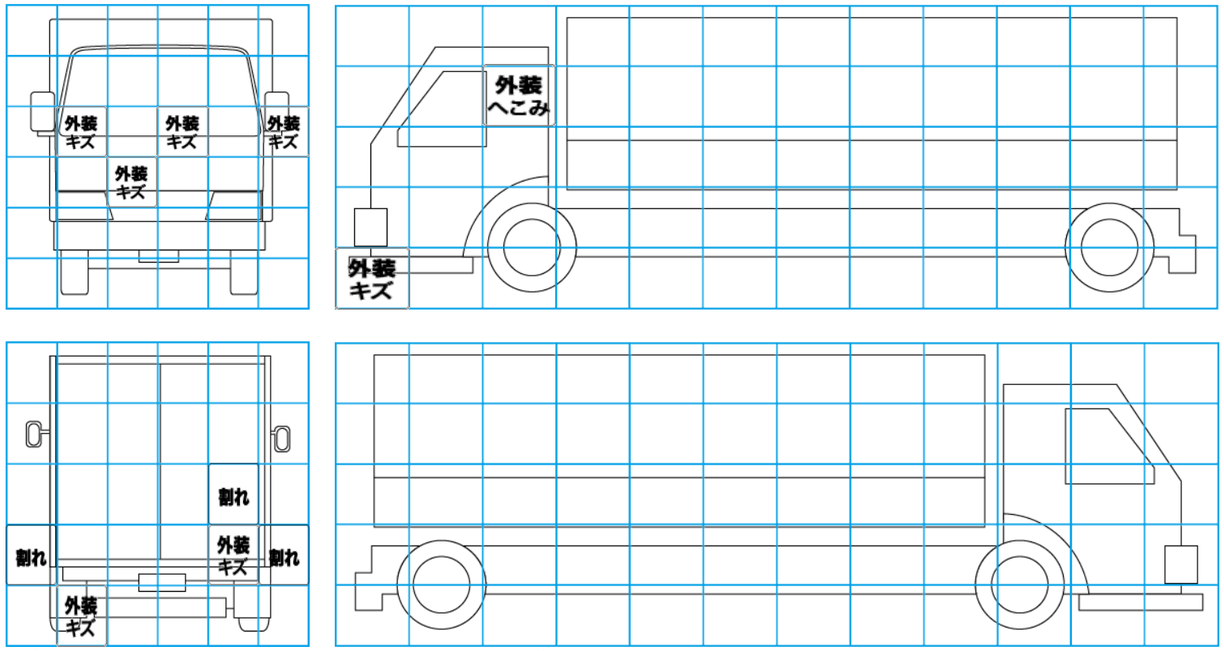
外装状態

キャブコーション	フレーム番号	フレームのさび	飛石
有	確認済	無	飛石有(リペア 不可)

外装 キズ	外装 へこみ	うき	曲がり	サビ	補修跡	割れ	庫内 キズ	庫内 へこみ	庫内 穴あき	床 汚れ
