車両チェックシート

管理番号：0438035

車名	初年度登録	型式	形状	車台番号
いすゞ	令和1年08月	2PG -CYL77C	冷凍バン	CYL77C-7002226

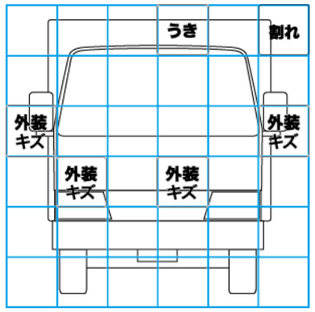
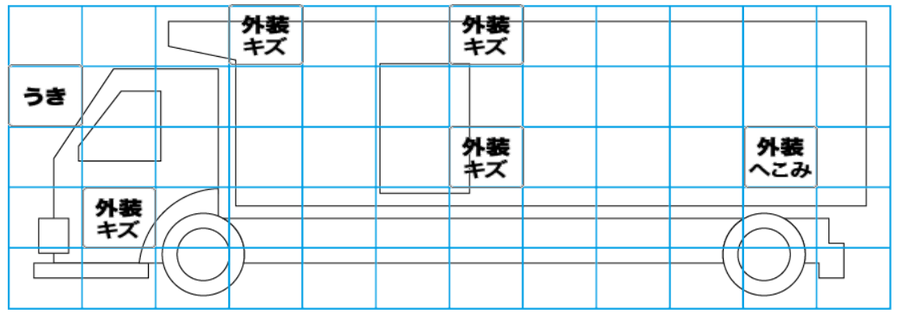
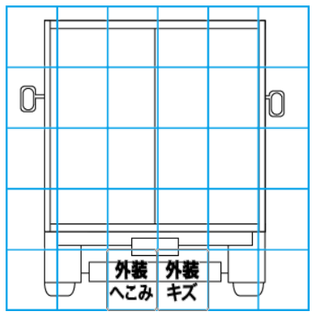
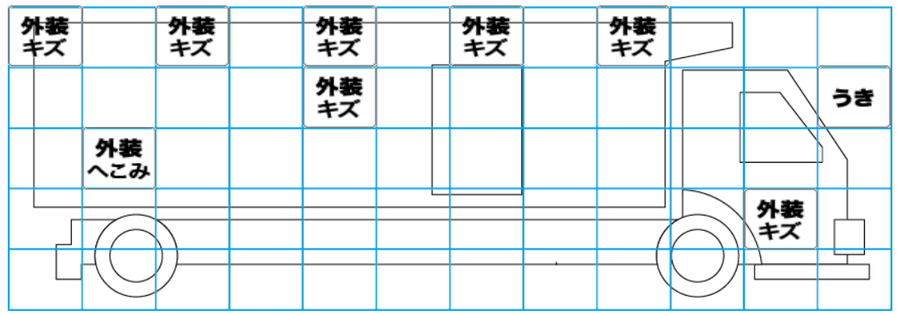
外装状態

キャブコーション	フレーム番号	フレームのさび	飛石
有	確認済	無	無

外装キズ	外装へこみ	うき	曲がり	サビ	補修跡	割れ	庫内キズ	庫内へこみ	庫内穴あき	床汚れ

特記事項　エンジンキー2本、燃料タンクキー4本、ボデーキー2本、オートクルーズ、左前車高灯破損、キャブ指定色
