車両チェックシート

管理番号 : 0438042

車名	初年度登録	型式	形状	車台番号
三菱ふそう	平成19年12月	PDG-FE73D	脱着式コンテナ車	FE73D-540696

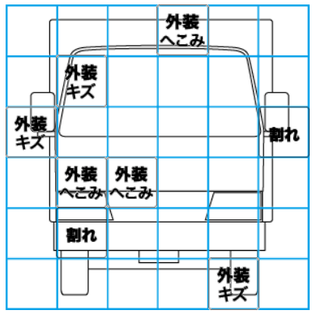
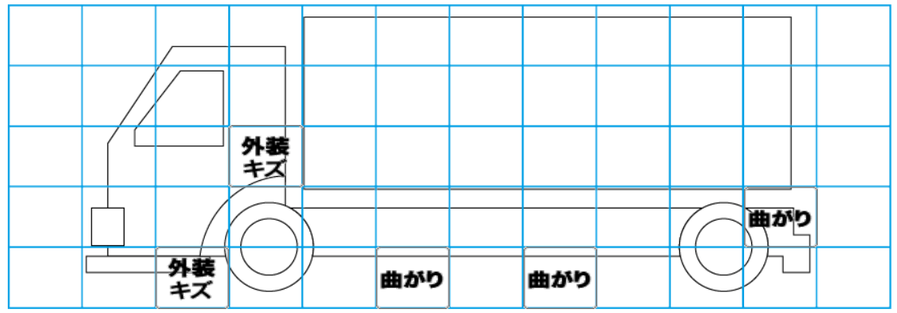
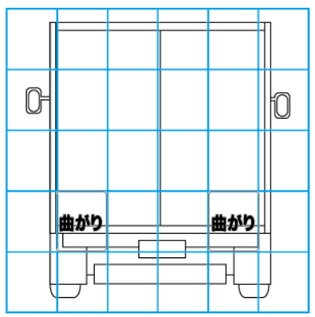
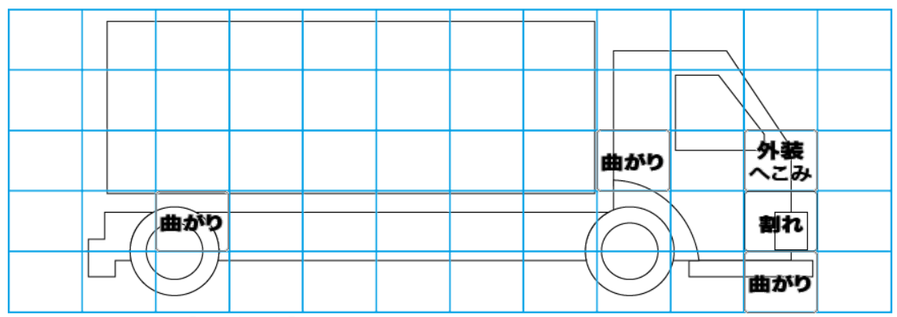
外装状態

特記事項　エンジンキー2本(メイン1スペア1)、キャブ右前破損、右ドア破損、右Fピラー歪みの可能性有り、F右スモールランプ割れ、キャブルーフ凹み有り、左ドア内張り破損、室内汚れ

【備考】パワーローダ、キャブ内リモコン、左側バスケット(歪み有り)

キャブコーション	フレーム番号	フレームのさび	飛石
有	確認済	無	点傷有
