車両チェックシート

管理番号：0438075

車名	初年度登録	型式	形状	車台番号
三菱ふそう	令和6年03月	2PG-FS74HZ	アルミウィング	FS74HZ-548176

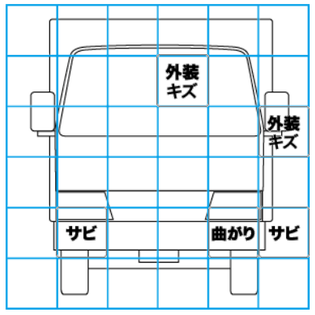
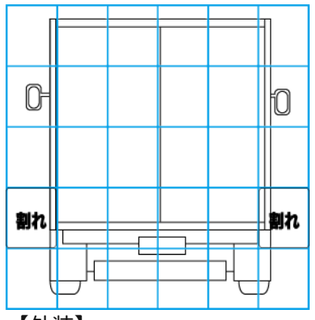
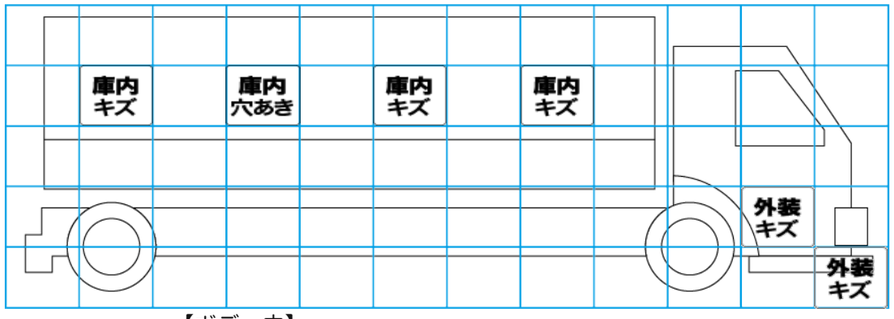
外装状態

キャブコーション	フレーム番号	フレームのさび	飛石
有	確認済	無	飛石有(リペア 可)

外装キズ	外装へこみ	うき	曲がり	サビ	補修跡	割れ

庫内キズ	庫内へこみ	庫内穴あき	床汚れ
