車両チェックシート

管理番号：0538035

車名	初年度登録	型式	形状	車台番号
三菱ふそう	令和7年04月	2PG-FS84HZ	アルミウィング	FS84HZ-500462

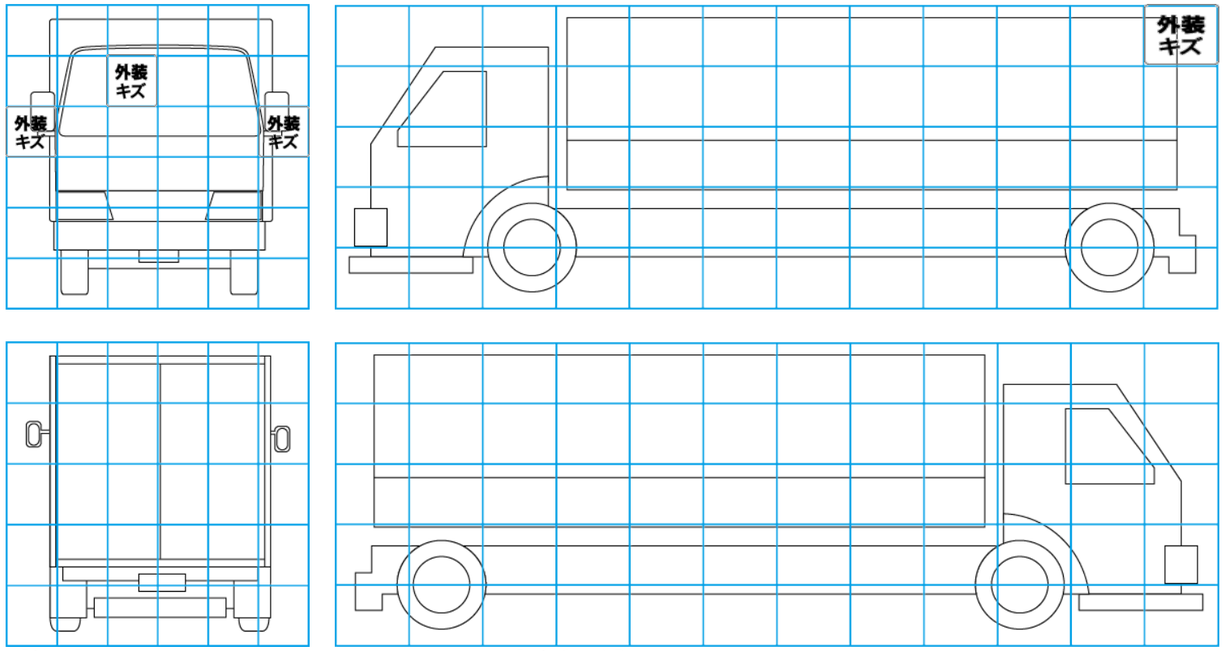
外装状態

キャブコーション	フレーム番号	フレームのさび	飛石
有	確認済	無	飛石有(リペア 可)

外装キズ	外装へこみ	うき	曲がり	サビ	補修跡	割れ	庫内キズ	庫内へこみ	庫内穴あき	床汚れ
