車両チェックシート

管理番号：0538037

車名	初年度登録	型式	形状	車台番号
三菱ふそう	令和6年04月	2PG-FS74HZ	アルミウィング	FS74HZ-548194

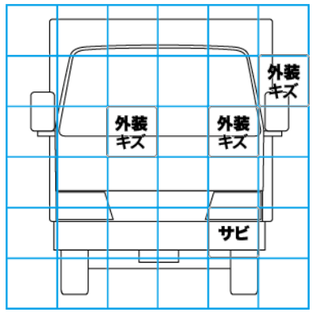
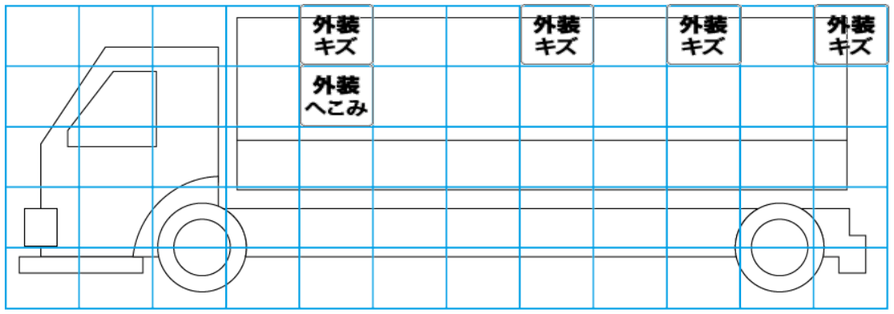
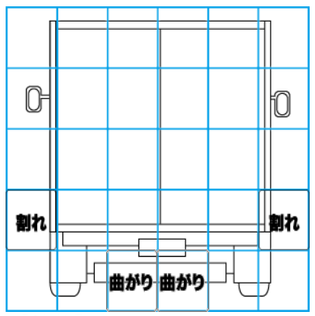
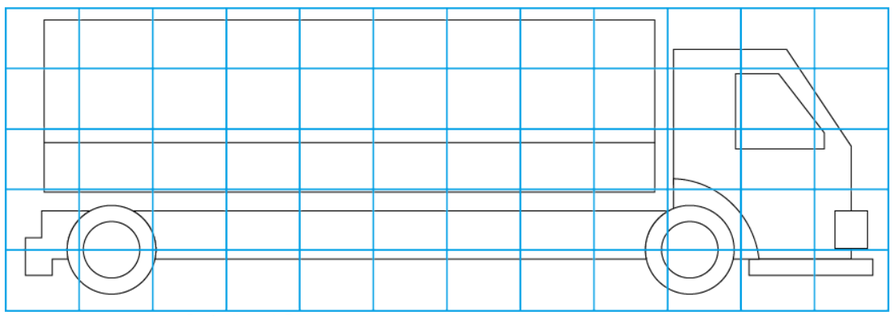
外装状態

【備考】ラッシングレール2段、LED庫内灯4ケ、R観音、引き出しフック9対、庫内キズ、穴、汚れあり、右後ステンレス工具箱、左後LEDマーカー不灯。

キャブコーション	フレーム番号	フレームのさび	飛石
有	確認済	無	飛石有(リペア 可)
