車両チェックシート

管理番号 : 0538038

車名	初年度登録	型式	形状	車台番号
三菱ふそう	令和6年04月	2PG-FS74HZ	アルミウィング	FS74HZ-548130

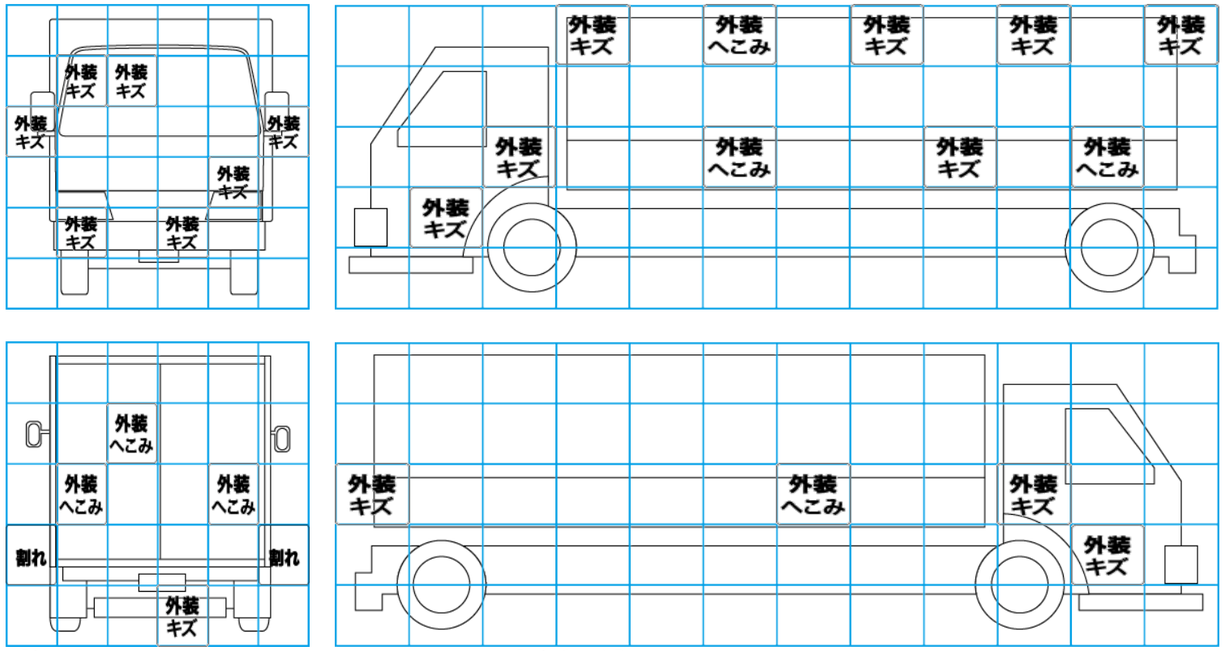
外装状態

キャブコーション	フレーム番号	フレームのさび	飛石
有	確認済	無	飛石有(リペア 可)
