車両チェックシート

管理番号：0538052

車名	初年度登録	型式	形状	車台番号
日野	平成29年02月	TKG-XZU620T	スライドダンプ	XZU620-0011695

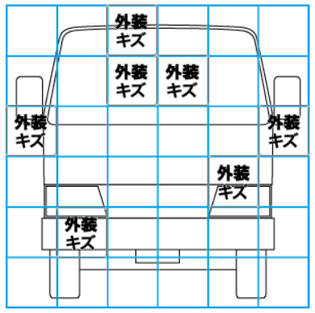
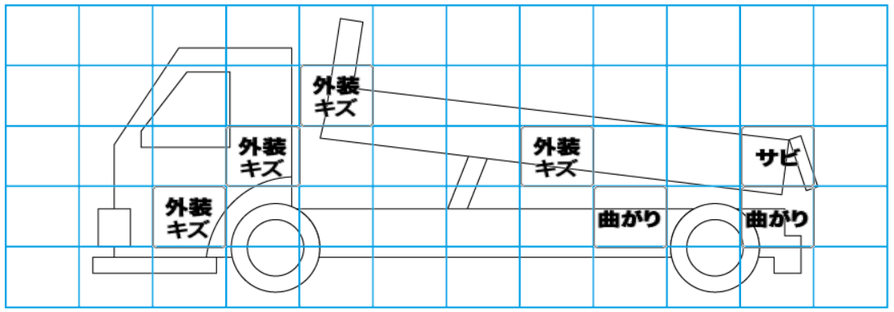
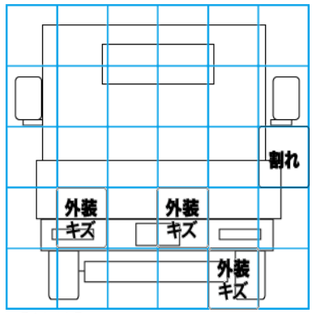
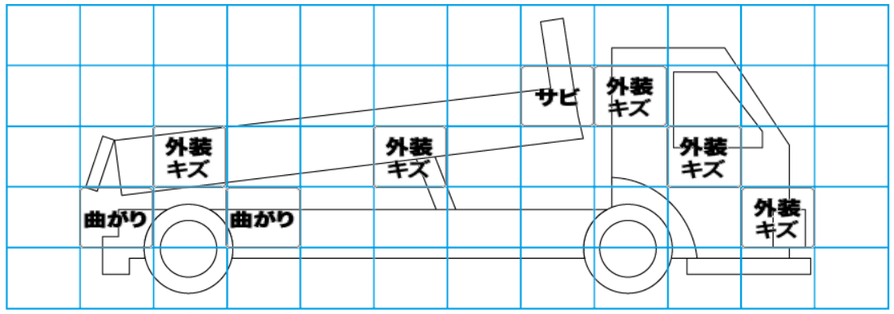
キャブコーション	フレーム番号	フレームのさび	飛石
有	確認済	無	点傷有

外装キズ	外装へこみ	うき	曲がり	サビ	補修跡	割れ	庫内キズ	庫内へこみ	庫内穴あき	床汚れ
