車両チェックシート

管理番号：0538054

車名	初年度登録	型式	形状	車台番号
日野	平成30年02月	TKG-XZU650M	ドライバン	XZU650-0009845

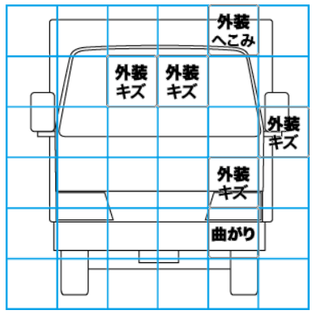
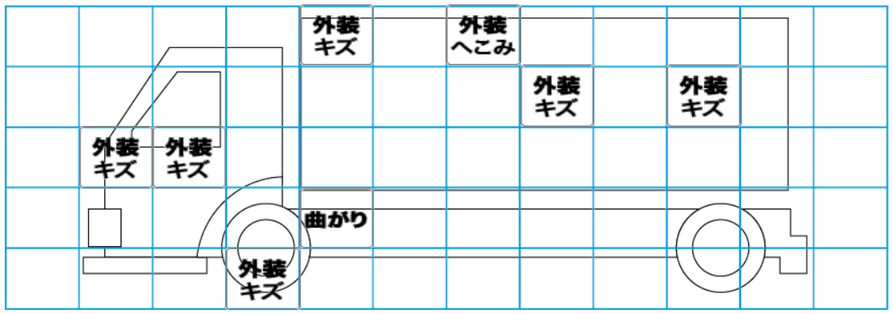
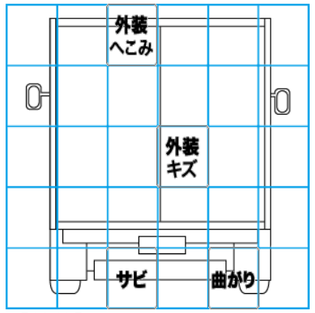
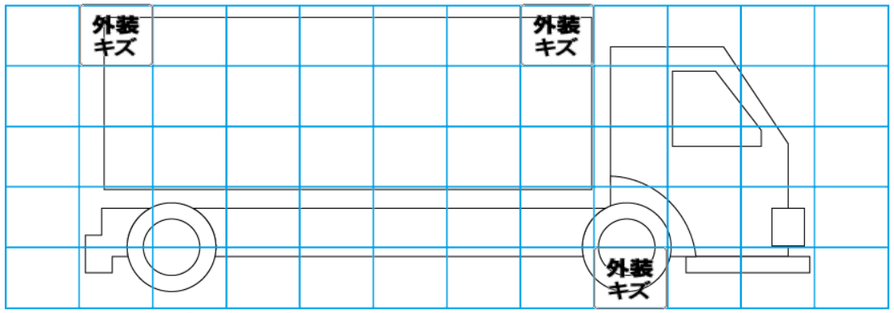
外装状態

【備考】左側スライド式サイドドア。ベンチレーター1対。ラッシングレール2段。LED庫内灯2ケ。R観音90度ストッパー(左ドアストッパーホルダー欠損、上物型式に写真添付)。庫内キズ汚れ。左側工具箱。

キャブコーション	フレーム番号	フレームのさび	飛石
有	確認済	無	点傷有
