車両チェックシート

管理番号 : 0538064

車名	初年度登録	型式	形状	車台番号
日野	令和7年09月	2KG-FD2ABG	アルミウィング	FD2AB-142176

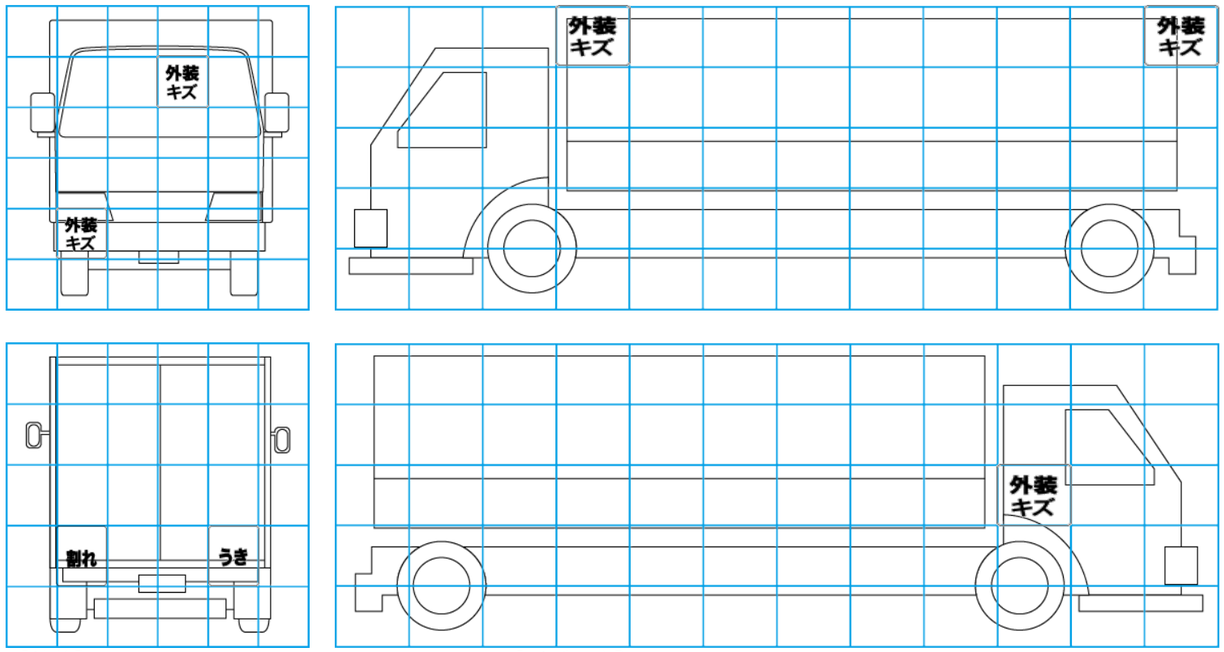
キャブコーション	フレーム番号	フレームのさび	飛石
有	確認済	無	点傷有

外装キズ	外装へこみ	うき	曲がり	サビ	補修跡	割れ	庫内キズ	庫内へこみ	庫内穴あき	床汚れ
