車両チェックシート

管理番号：0538078

車名	初年度登録	型式	形状	車台番号
三菱ふそう	令和3年08月	2RG-FBA60	Fゲート/Lゲート	FBA60-591314

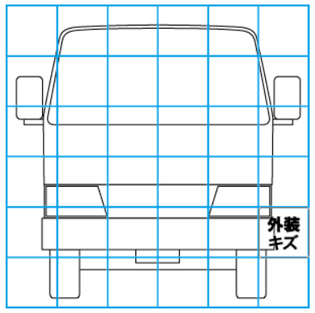
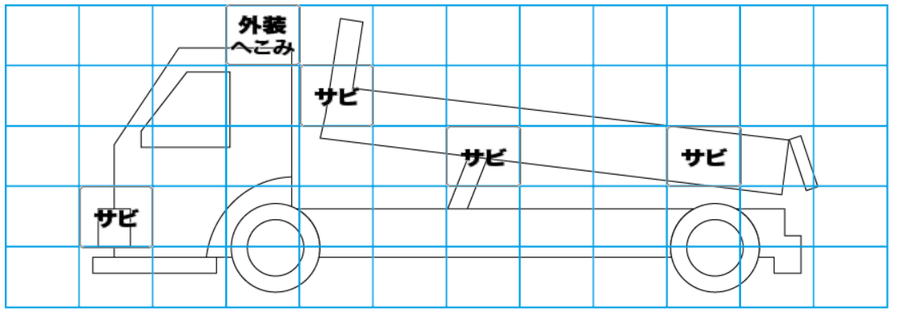
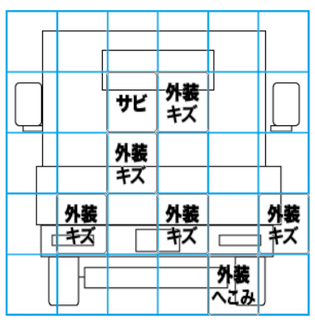
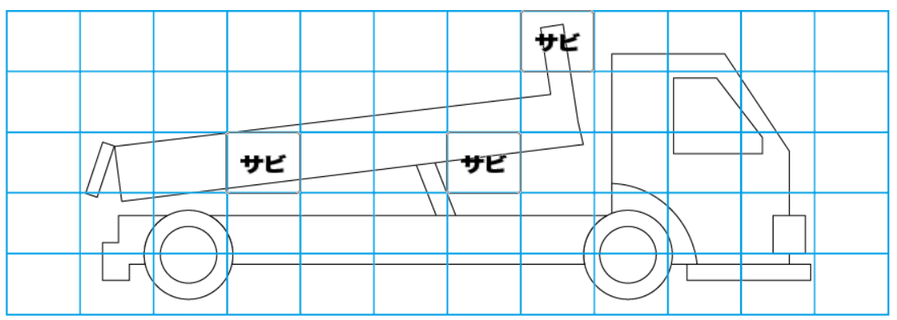
【備考】Lゲート、コボレーン曲り、突入防止装置カバー左右欠、天井凹み。

キャブコーション	フレーム番号	フレームのさび	飛石
有			点傷有
