車両チェックシート

管理番号：0538090

車名	初年度登録	型式	形状	車台番号
日野	平成29年01月	TKG-XZU710M	平ボディ	XZU710-0021436

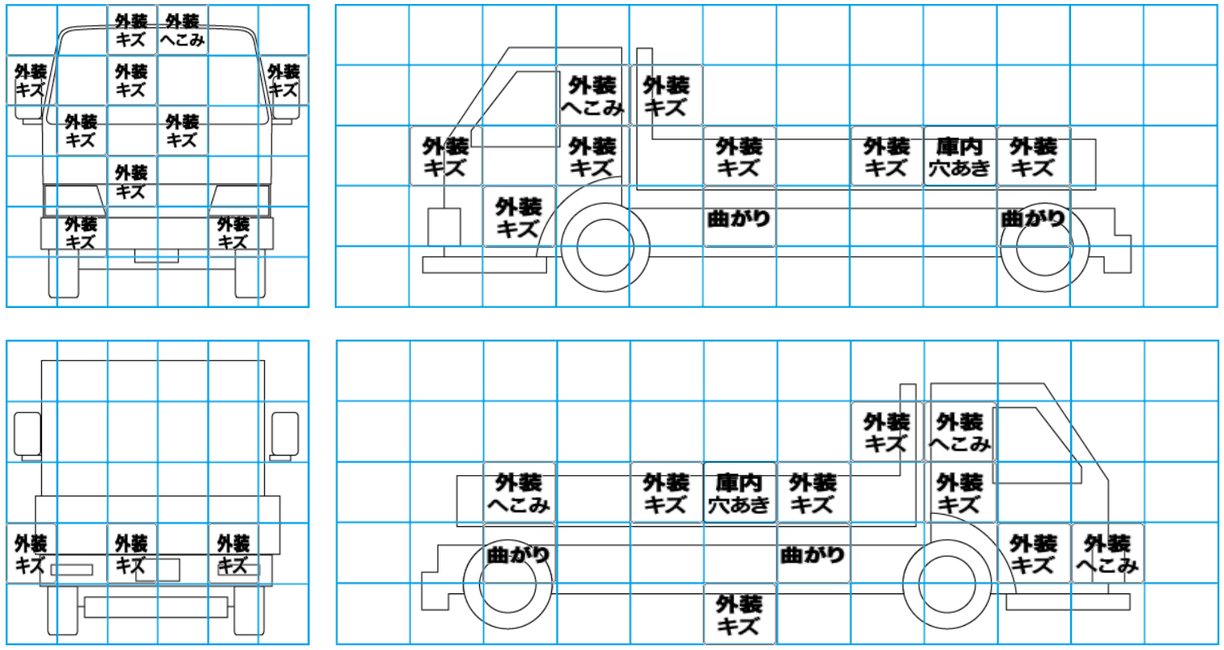
外装状態

キャブコーション	フレーム番号	フレームのさび	飛石
有	確認済	無	点傷有

外装 キズ	外装 へこみ	うき	曲がり	サビ	補修跡	割れ	庫内 キズ	庫内 へこみ	庫内 穴あき	床 汚れ
