車両チェックシート

管理番号 : 0538120

車名	初年度登録	型式	形状	車台番号
三菱ふそう	平成30年02月	TPG-FBA20	ドライバン	FBA20-561316

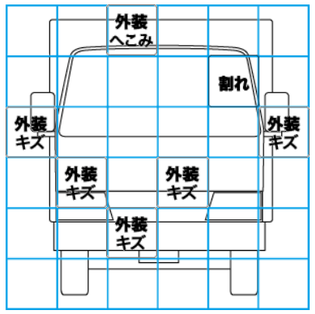
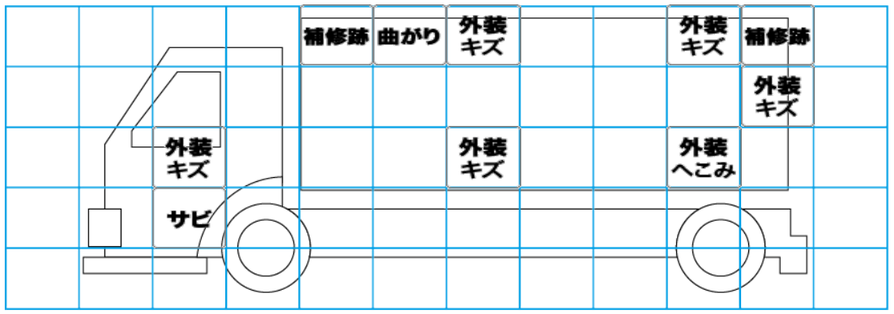
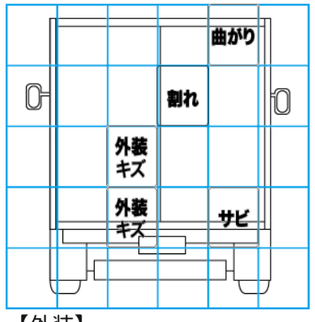
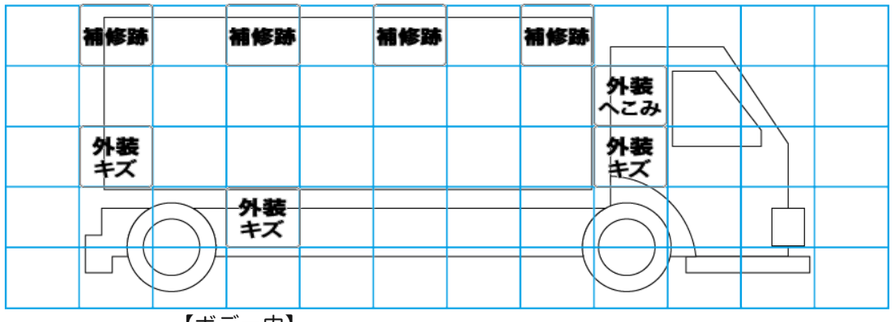
外装状態

【備考】左側スライド式サイドドア。ベンチレーター1対。ラッシングレール2段。LED庫内灯2ケ。R観音90度ストッパー。観音右ドア縁割れ有り。庫内キズ汚れ。荷箱右側面上部、左側面中部、補修。天面左側凹み(上物年式に写真添付)。サブフレーム一部サビ。

特記事項　エンジンキー1本(メイン1)。ドアロックリモコン1ケ。ボデーキー1本。天張り汚れ。左Rショックにじみ。
