車両チェックシート

管理番号 : 0538122

車名	初年度登録	型式	形状	車台番号
三菱ふそう	平成30年02月	TPG-FEB80	ドライバン	FEB80-560536

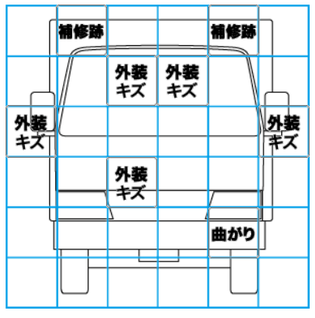
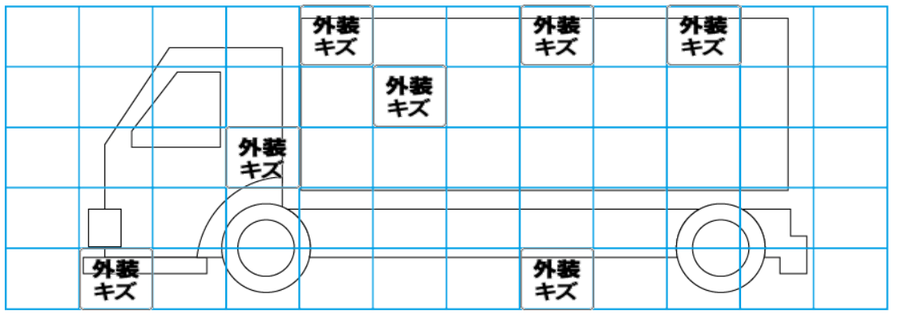
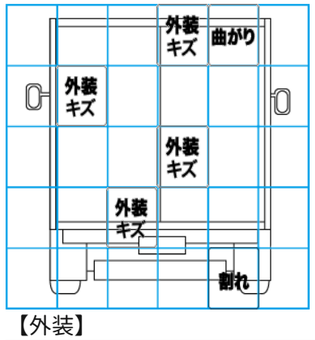
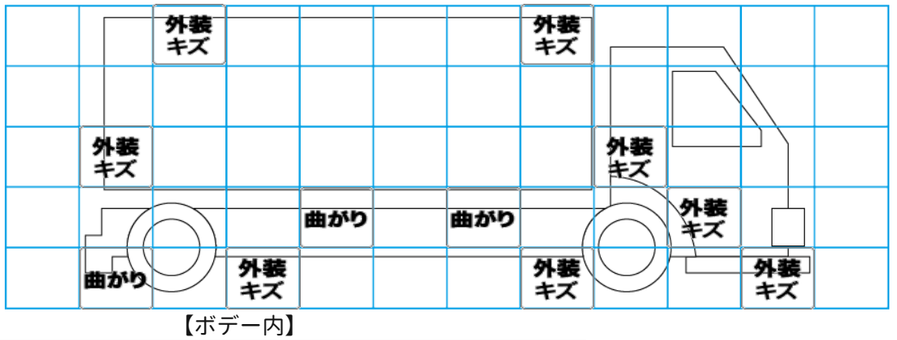
【外装】　【ボデー内】

外装キズ	外装へこみ	うき	曲がり	サビ	補修跡	割れ	庫内キズ	庫内へこみ	庫内穴あき	床汚れ
