車両チェックシート

管理番号：0638026

車名	初年度登録	型式	形状	車台番号
三菱ふそう	平成28年12月	QPG-FU64VZ	アルミウィング	FU64VZ-520437

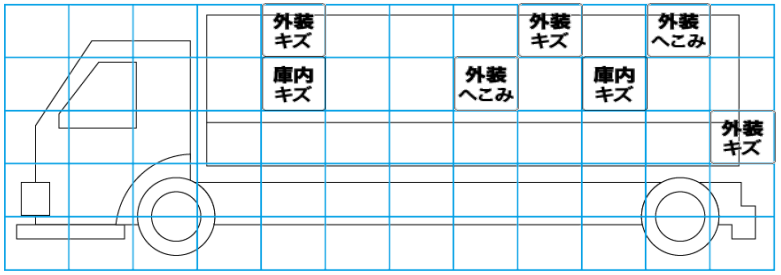
外装状態

【備考】ラッシングレール3段、LED庫内灯4ケ，(2ケ不灯）引き出しフック9対、スタンション穴4対。庫内傷、削れ、左右LEDタイヤ灯、突入防止装置カバー欠、右中ステンレス製工具箱。

キャブコーション	フレーム番号	フレームのさび	飛石
有	確認済	無	飛石有(リペア 可)
