車両チェックシート

管理番号：0638069

車名	初年度登録	型式	形状	車台番号
日野	令和6年03月	2DG-FW1AHC	冷凍バン	FW1AH-124803

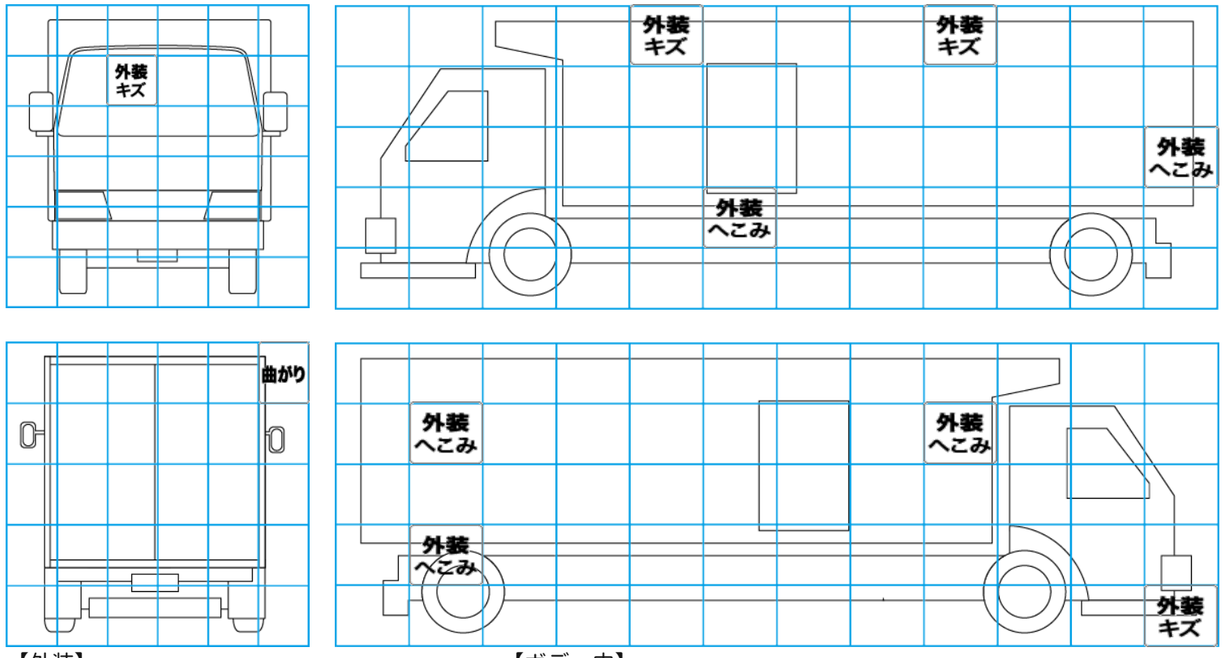
外装状態

キャブコーション	フレーム番号	フレームのさび	飛石
有	確認済	無	亀裂
