車両チェックシート

管理番号 : 0638073

車名	初年度登録	型式	形状	車台番号
日野	令和2年03月	2DG-SH1EDGG	トラクタ	SH1EDG-103296

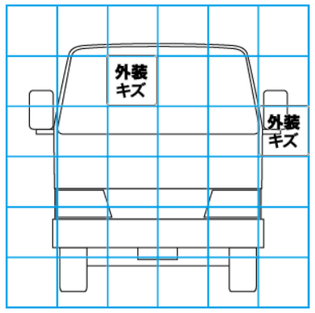
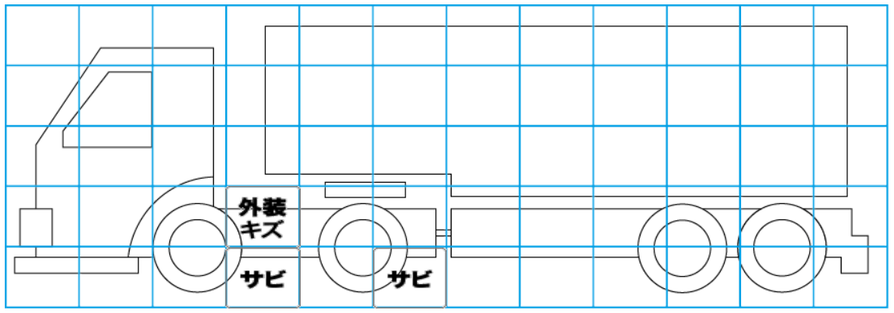
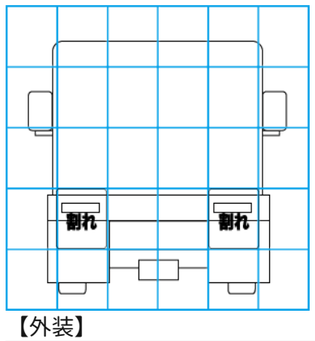
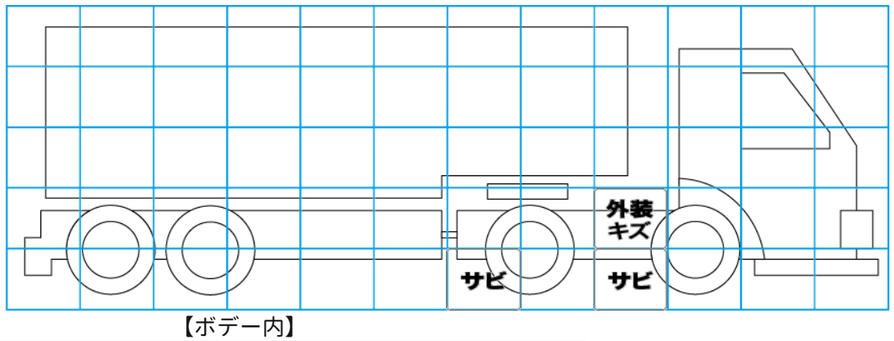
外装状態

キャブコーション	フレーム番号	フレームのさび	飛石
有	確認済	無	飛石有(リペア可)
