車両チェックシート

管理番号：0638075

車名	初年度登録	型式	形状	車台番号
三菱ふそう	令和1年04月	TPG-FBA50	平ボディ	FBA50-571273

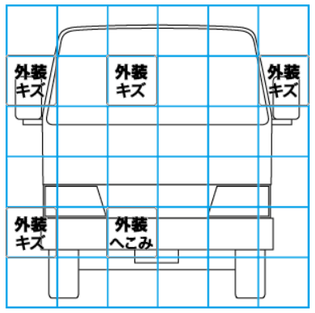
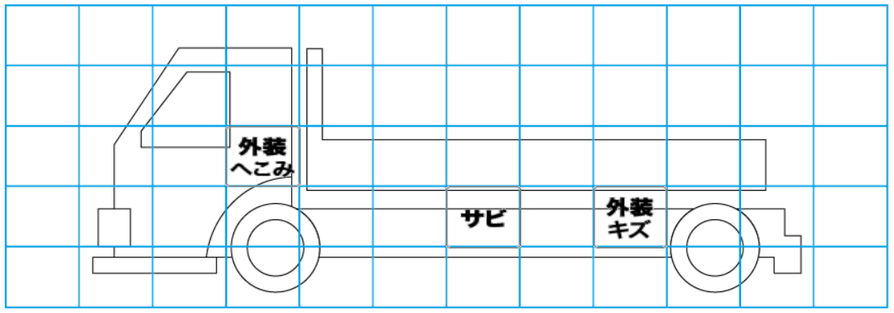
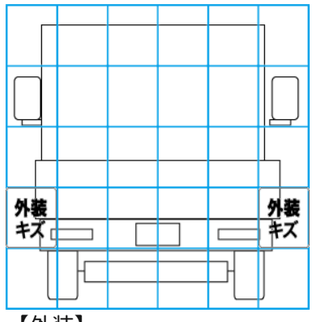
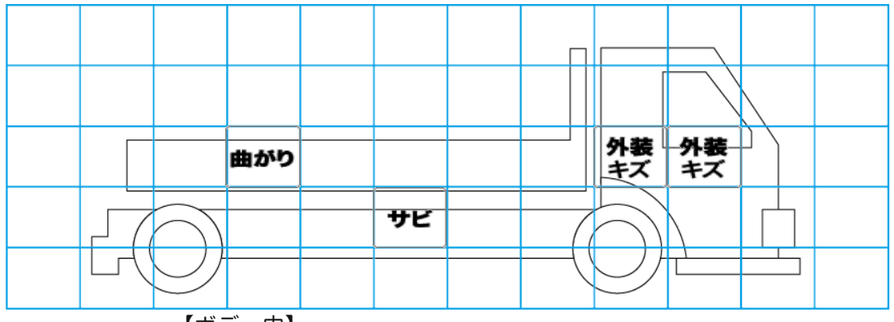
外装状態

キャブコーション	フレーム番号	フレームのさび	飛石
有	確認済	無	点傷有

外装キズ	外装へこみ	うき	曲がり	サビ	補修跡	割れ

庫内キズ	庫内へこみ	庫内穴あき	床汚れ
