車両チェックシート

管理番号 : 0638076

車名	初年度登録	型式	形状	車台番号
日野	平成30年10月	TPG-XZU655M	クレーン付平	XZU655-0010091

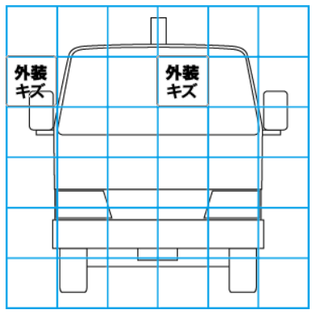
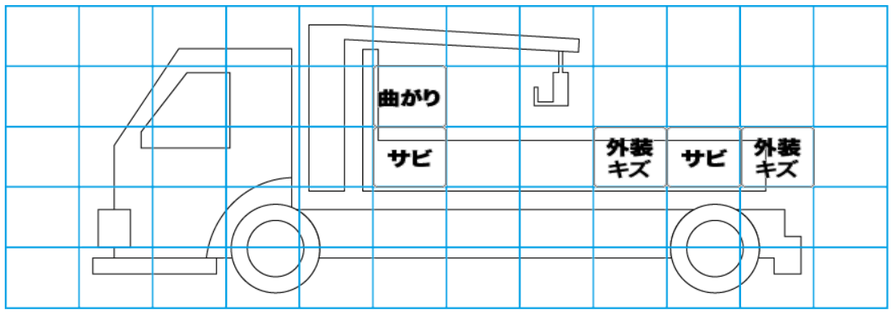
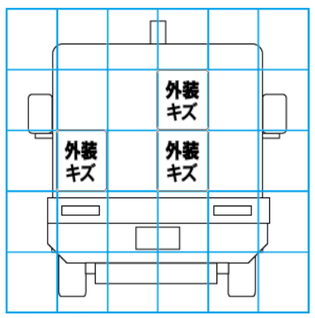
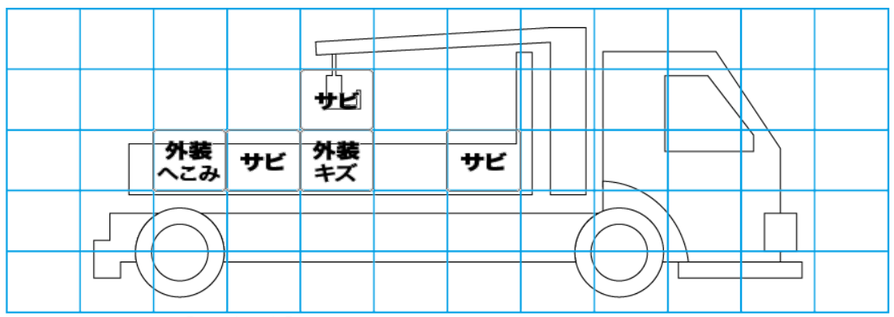
外装状態

キャブコーション	フレーム番号	フレームのさび	飛石
有	確認済	無	点傷有
