車両チェックシート

管理番号：0638077

車名	初年度登録	型式	形状	車台番号
三菱ふそう	平成29年11月	TPG-FEB50	幌付き平ボディ	FEB50-560318

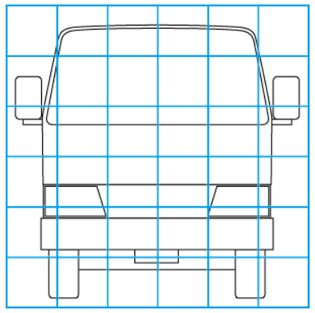
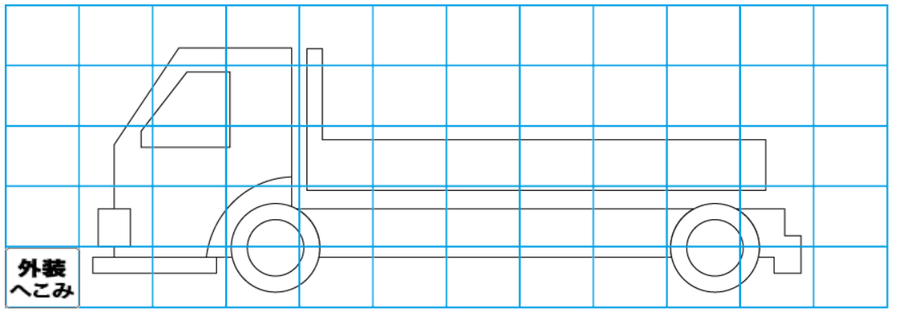
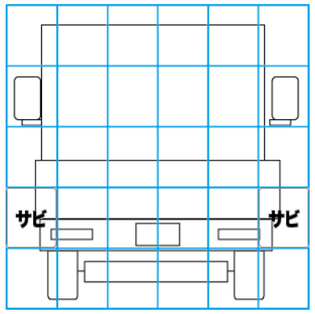
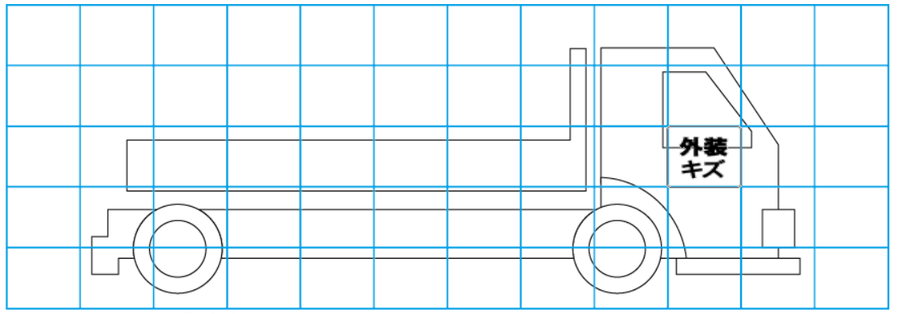
外装状態

キャブコーション	フレーム番号	フレームのさび	飛石
有	確認済	無	点傷有

外装キズ	外装へこみ	うき	曲がり	サビ	補修跡	割れ	庫内キズ	庫内へこみ	庫内穴あき	床汚れ
