車両チェックシート

管理番号 : 0638126

車名	初年度登録	型式	形状	車台番号
日野	令和5年07月	2KG-FD2ABG	アルミウィング	FD2AB-134250

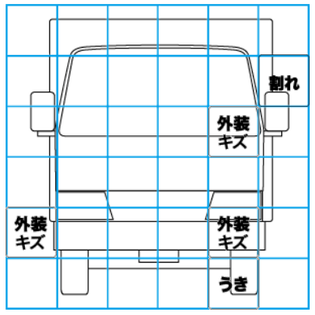
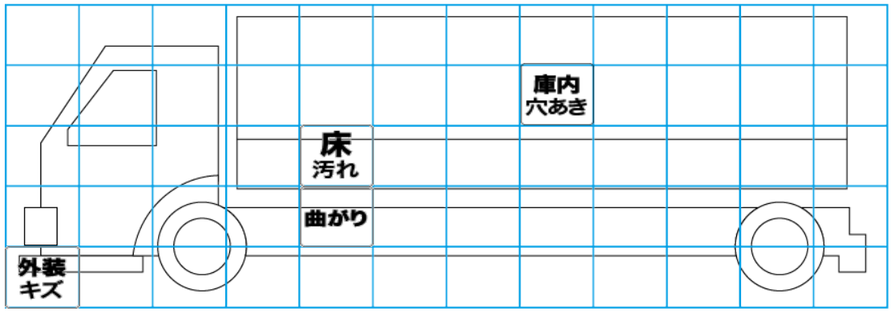
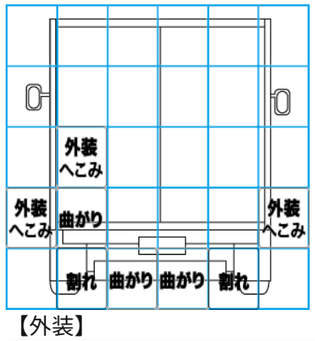
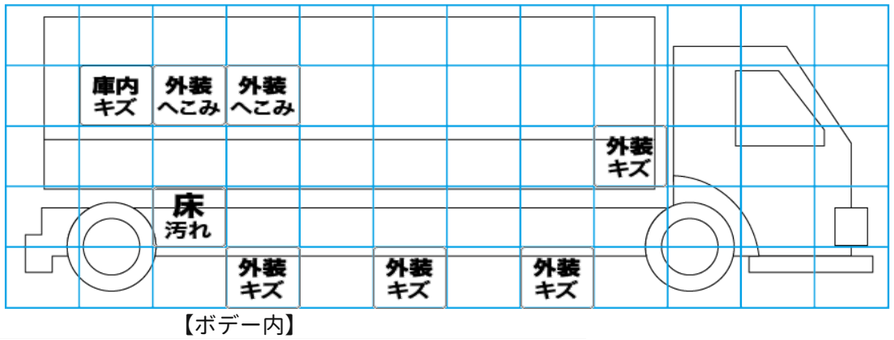
【備考】ラッシングレール2段、LED庫内灯3ケ、引き出しフック5対、庫内、床傷、穴。

外装キズ	外装へこみ	うき	曲がり	サビ	補修跡	割れ

庫内キズ	庫内へこみ	庫内穴あき	床汚れ
