車両チェックシート

管理番号：0638128

車名	初年度登録	型式	形状	車台番号
三菱ふそう	令和3年09月	2TG-FBA00	冷凍バン	FBA00-590345

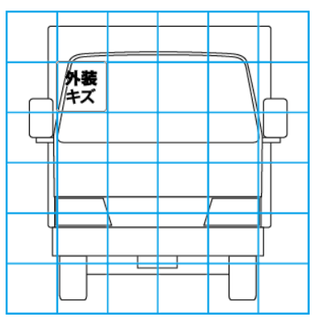
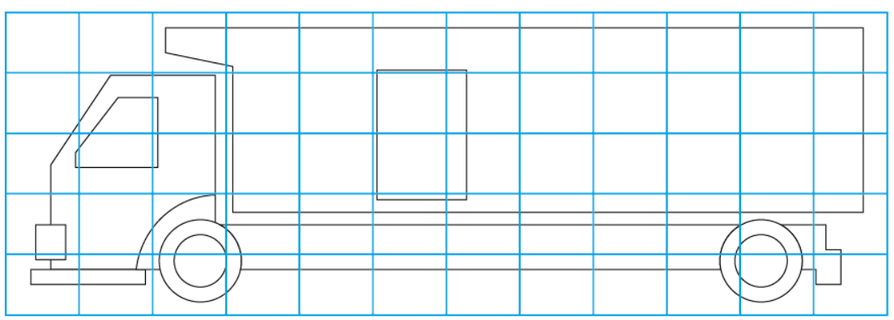
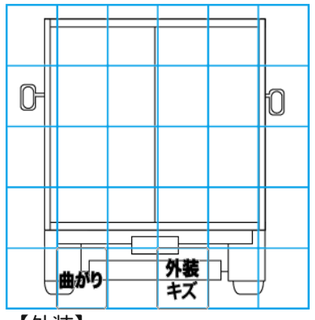
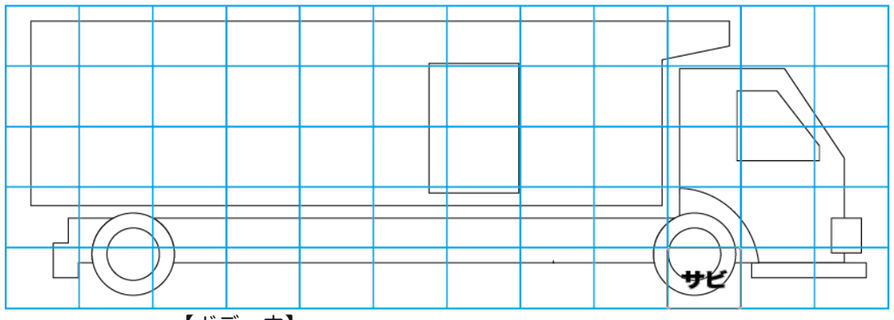
外装状態

特記事項	スマートキー2ケ、ドアキー（燃料タンク）2本、ボデーキー6本。フロントインナー板金塗装跡。
記録簿	無（）

キャブコーション	フレーム番号	フレームのさび	飛石
有	確認済	小	点傷有
