車両チェックシート

管理番号：0638163

車名	初年度登録	型式	形状	車台番号
UDトラックス	平成29年12月	QPG-CG5ZA	アルミ平	JNCMM60G1HU024831

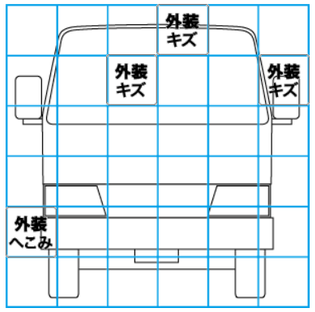
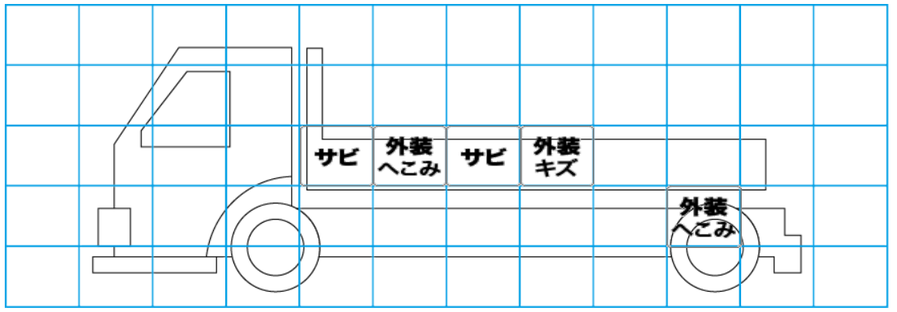
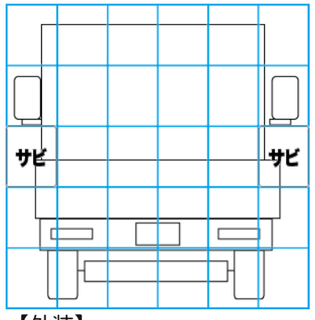
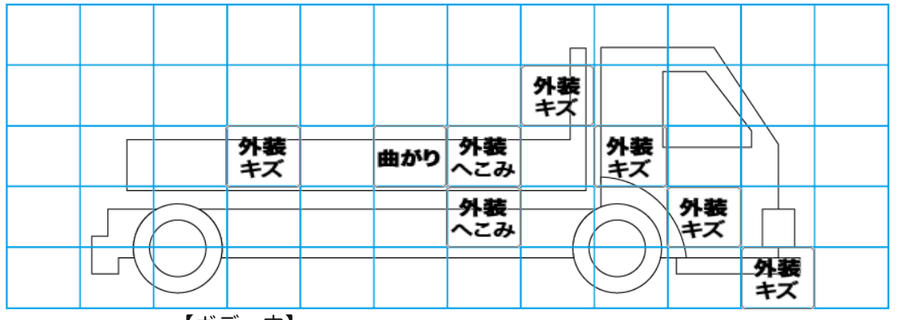
外装状態

キャブコーション	フレーム番号	フレームのさび	飛石
有	確認済	小	飛石有(リペア 不可)
