車両チェックシート

管理番号：0738059

車名	初年度登録	型式	形状	車台番号
日野	令和1年10月	2KG-XZU700X	スライドダンプ	XZU700-0010251

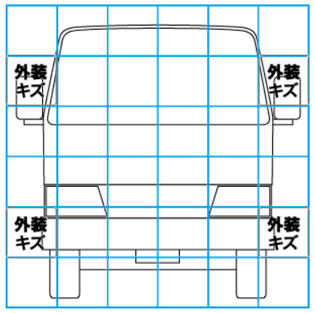
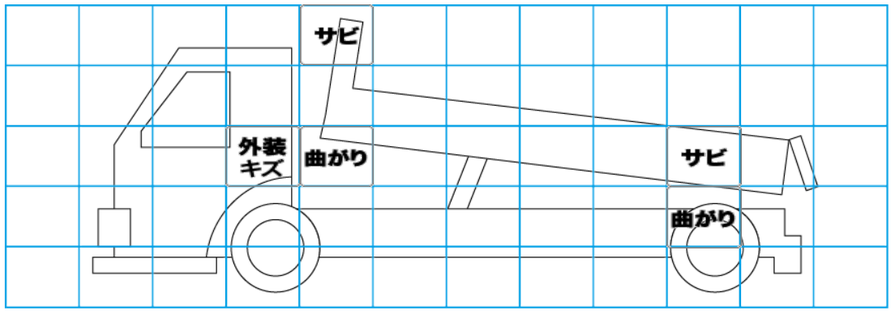
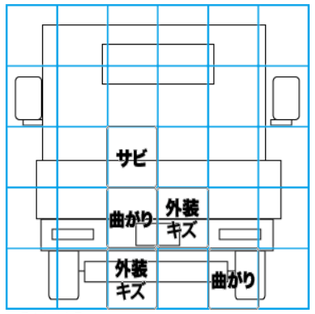
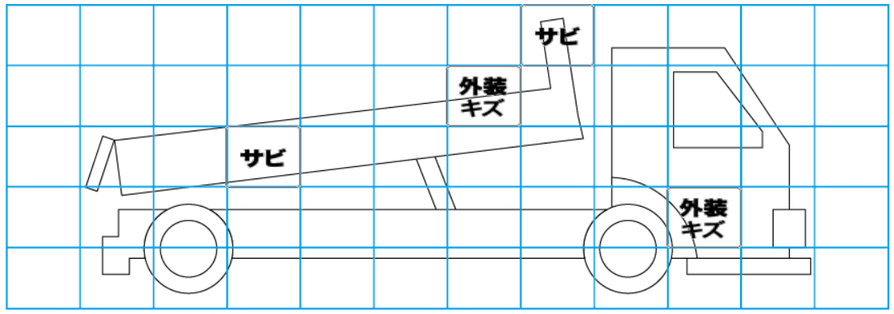
外装状態

キャブコーション	フレーム番号	フレームのさび	飛石
有	確認済	無	無

外装キズ	外装へこみ	うき	曲がり	サビ	補修跡	割れ	車内キズ	車内へこみ	車内穴あき	床汚れ

特記事項　エンジンキー3本（メイン2本）、キャブチルトレバー曲り。
