車両チェックシート

管理番号：0937078

車名	初年度登録	型式	形状	車台番号
日野	平成30年09月	TPG-XZC605M	冷凍バン	XZC605-0021654

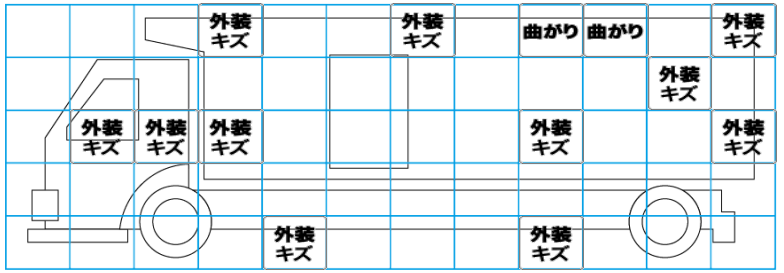
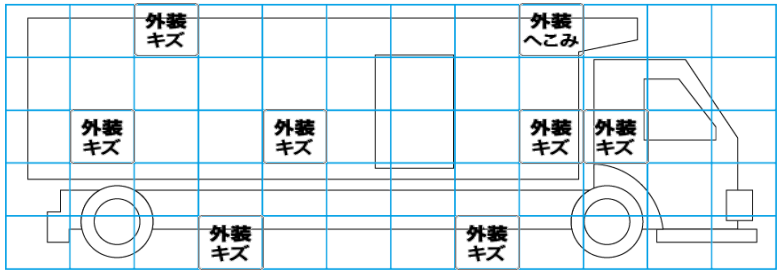
外装状態

キャブコーション	フレーム番号	フレームのさび	飛石
有	確認済	無	点傷有

外装キズ	外装へこみ	うき	曲がり	サビ	補修跡	割れ	庫内キズ	庫内へこみ	庫内穴あき	床汚れ
