車両チェックシート

管理番号：1037120

車名	初年度登録	型式	形状	車台番号
日野	平成29年01月	SDG-FC9JDAA	パッカー	FC9JDA-10646

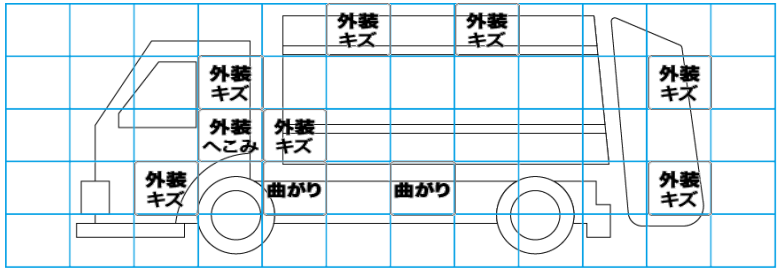
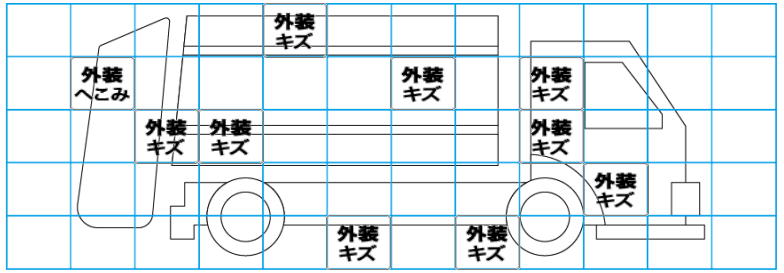
外装状態

キャブコーション	フレーム番号	フレームのさび	飛石
有	確認済	無	点傷有

外装キズ	外装へこみ	うき	曲がり	サビ	補修跡	割れ	庫内キズ	庫内へこみ	庫内穴あき	床汚れ
