車両チェックシート

管理番号：1138034

車名	初年度登録	型式	形状	車台番号
日野	令和1年02月	2PG-FD2ABG	アルミウィング	FD2AB-110709

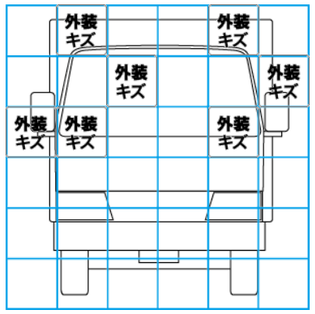
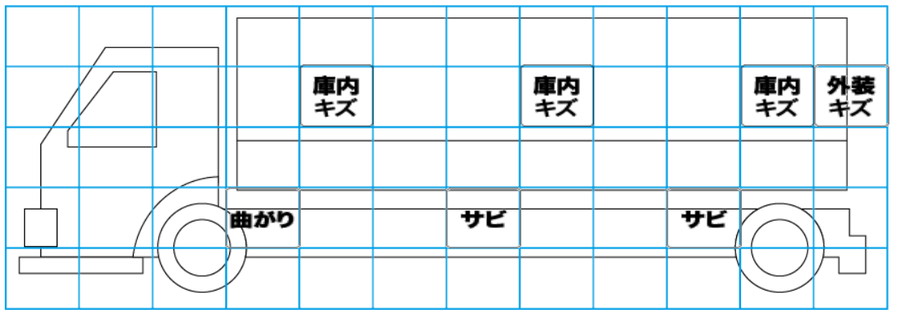
素材：アルミ　備考：フロント2本タイヤダンベリ、左リア2本再生タイヤ。
