車両チェックシート

管理番号：1138079

車両情報				
車名	初年度登録	型式	形状	車台番号
三菱ふそう	令和7年03月	2RG-FBAV0	冷凍バン	FBAV0-610581

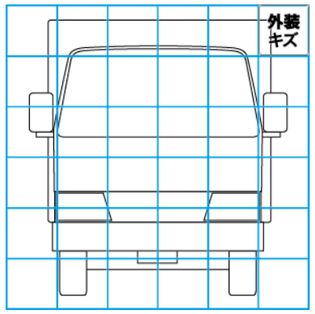
【備考】左スライド式サイドドア、ラッシングレール1段、エアリブ、水抜き穴前2ケ、LED庫内灯1ケ、90度ストッパー。

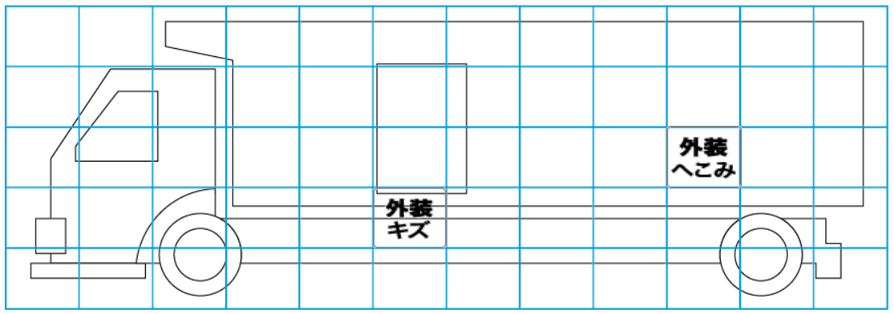
直結	東プレ	XV22LOC-P 「F248113」	令和7年02月

【備考】－30℃設定、1hで20℃→－19℃確認済。アワーメーター1277h。
