車両チェックシート

管理番号：1138085

車両情報				
車名	初年度登録	型式	形状	車台番号
三菱ふそう	令和5年08月	2KG-FK65F	アルミウィング	FK65F-610792

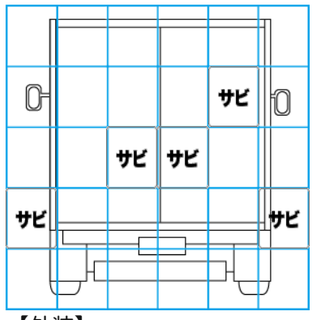
上物名	メーカー	型式「製造番号」	年式
アルミウイング	パブコ	「22-9C5060」	令和5年08月
【備考】ラッシングレール2段、LED庫内灯3ケ、引き出しフツク10対、セイコーラック1対、右後ステンレス製工具箱、右中マーカーレンズ欠。			
跳ね上げゲート/ラジコン	パブコ	PRAM10-1375 「S220900675」	令和5年08月
【備考】最大昇降質量1,000kg、全幅2,350mm、有効幅2,230mm、全長1,550mm、キャスターストッパー迄1,220mm、庫内リモコン、ゲート開閉遅い。ラジコン不良。			
【備考】
