車両チェックシート

管理番号：1237096

車名	初年度登録	型式	形状	車台番号
日野	令和4年03月	2KG-FD2ABG	冷凍バン	FD2AB-128163

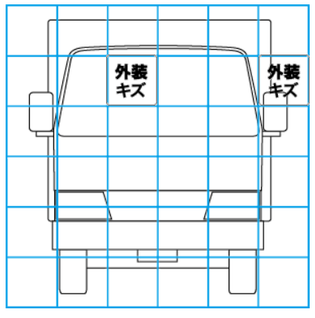
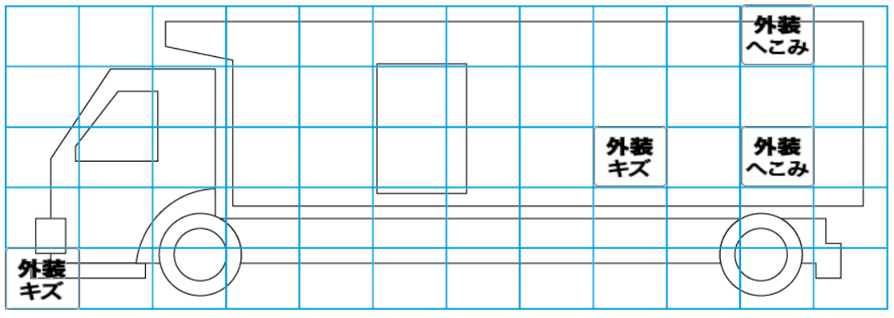
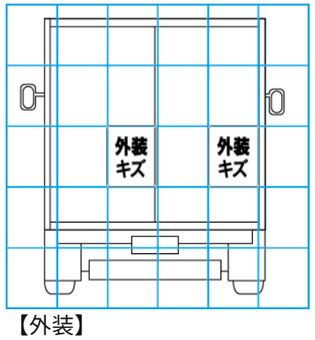
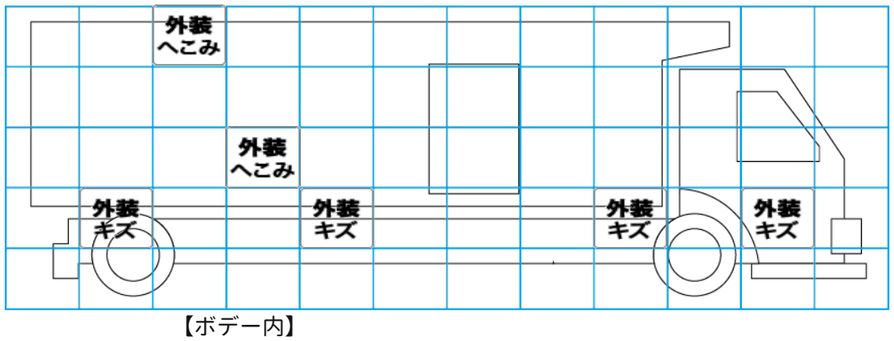
外装状態

キャブコーション	フレーム番号	フレームのさび	飛石
有	確認済	無	点傷有
