# 車両チェックシート

管理番号：0338022

| 車名 | 初年度登録 | 型式 | 形状 | 車台番号 |
|---|---|---|---|---|
| 日野 | 平成28年02月 | TKG-FD7JLAG | アルミウィング | FD7JLA-18945 |

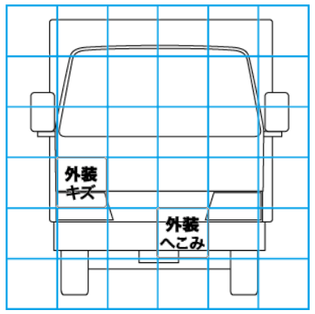
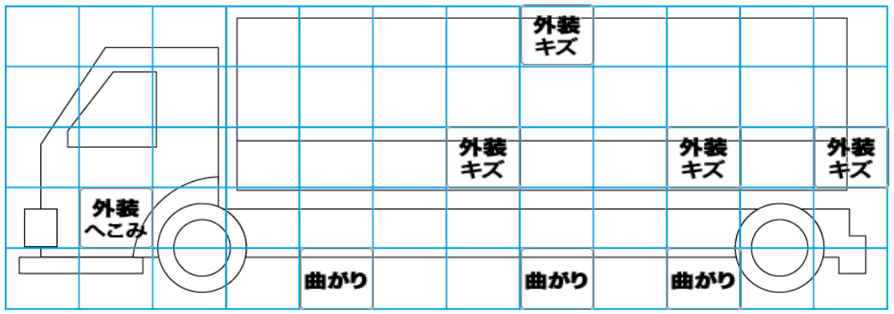
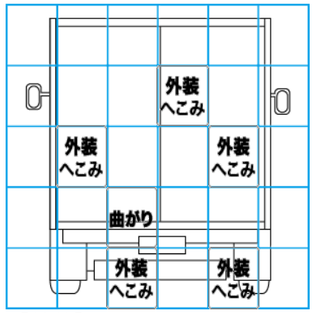
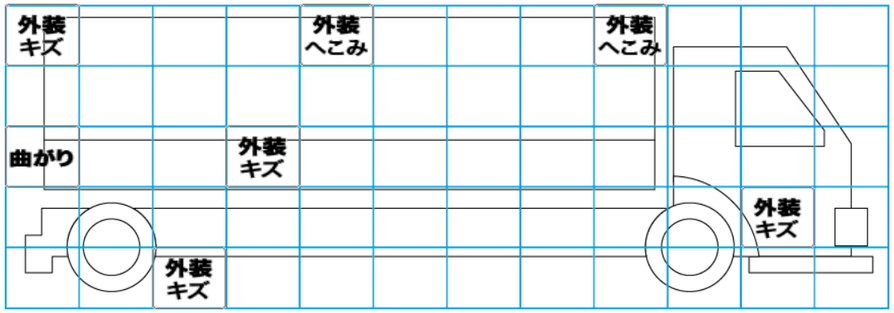
【備考】ラッシングレール2段。鳥居形引き出しフック5対。庫内灯3ヶ。庫内内張り穴あき有。
左カンノン扉曲がり有り。右門口曲がり（観音扉ヒンジ歪み）。左サイドバンパー曲がり。

| キャブコーション | フレーム番号 | フレームのさび | 飛石 |
|---|---|---|---|
| 有 | 確認済 | 無 | 飛石有(リペア可) |
