車 両 情 報					
車名	初年度登録	型式	形状	車台番号	
三菱ふそう	平成28年09月	QPG-FS64VZ	アルミウイング	FS64VZ-521205	
走行	馬力	シフト		ブレーキ	ボディ内寸
693,712km	380PS／279KW	A/T	イノマツト 1 2 速	エアー	長：9,600 mm 幅：2,390 mm 高：2,580 mm 門高：2,500 mm

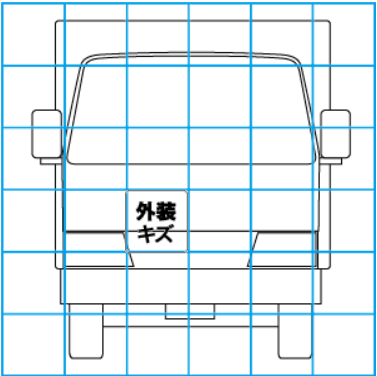
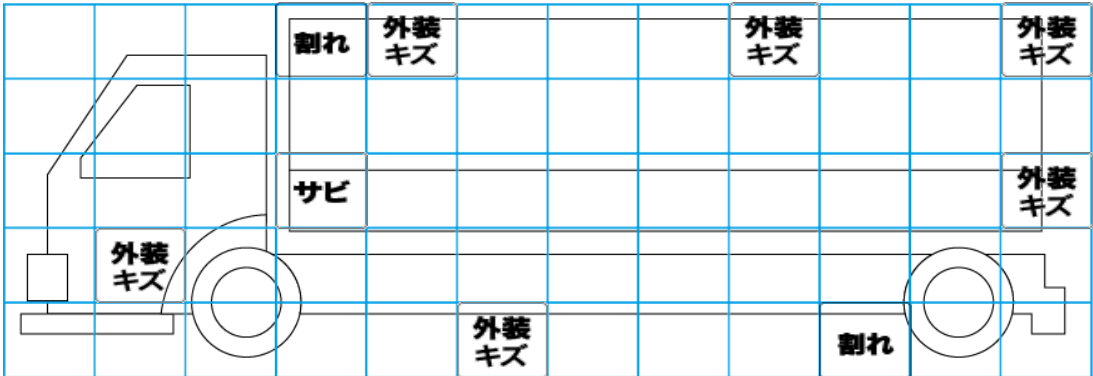
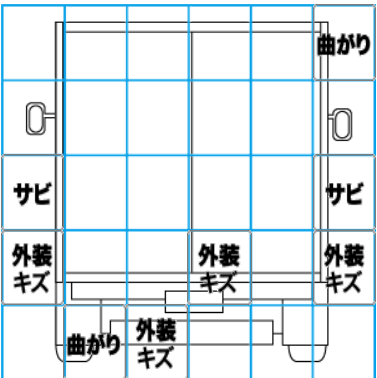
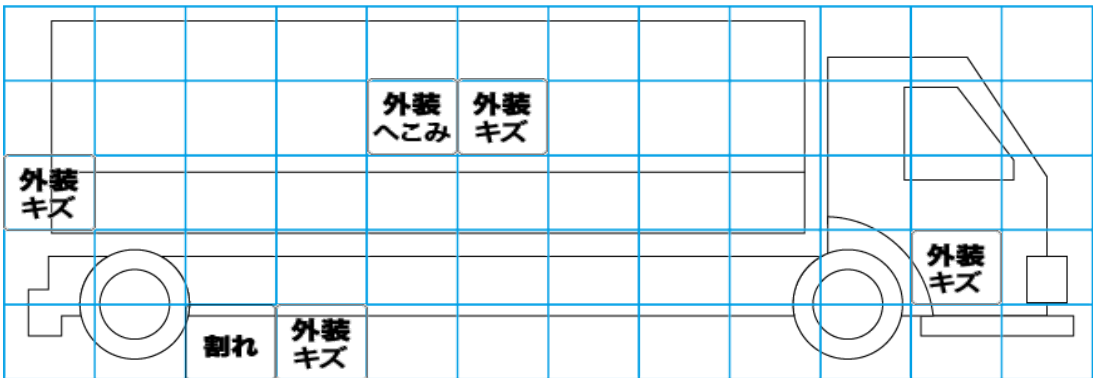
外装状態			
キャブコーション	フレーム番号	フレームのさび	飛石
有	確認済	無	点傷有

【外装】		【ボデー内】									
外装キズ	外装へこみ	うき	曲がり	サビ	補修跡	割れ	庫内キズ	庫内へこみ	庫内穴あき	床汚れ
