車両情報				
車名	初年度登録	型式	形状	車台番号
いすゞ	平成30年8月	2PG-FRR90S2	冷凍パン	FRR90-7131262
走行	馬力	シフト	ブレーキ	ボディ内寸
376.068km	210PS/154KW	M/T 6速	エア	長: 6,250 mm 幅: 2,110 mm 高: 2,020 mm 門高: 2,010 mm

上物仕様			
上物名	メーカー	型式「製造番号」	年式
冷凍パン	東プレ	「F186375」	平成30年7月
【備考】断熱材: サイド75mmリヤ75mm。ラッシンググレール2段。90度ストッパー。水抜き穴前方1対。庫内灯4ケ。床凹凸あり。観音扉上水切り曲がり。			
冷凍機/直結	東プレ	XV42LOC-U 「F186375」	平成30年7月
【備考】-30℃設定 +24.0℃ → -11.0℃ (1h) 確認。稼働時間4300h。			
跳ね上げゲート	極東開発工業	G21002D-B3MRA2 「18T068792N」	平成30年
【備考】PG寸法: 全長1550mm全幅2165mm有効長1290mm有効幅2030mm。最大荷重1000kg。庫内リモコン付。ラジコン欠品(受信機あり)。

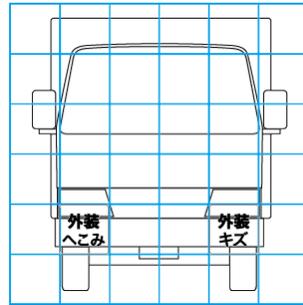
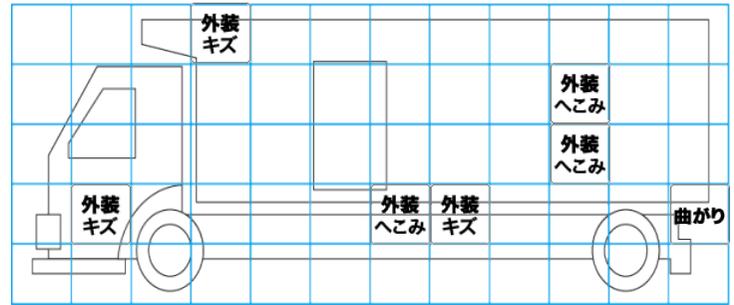
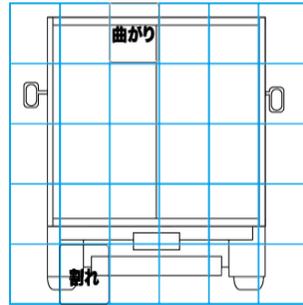
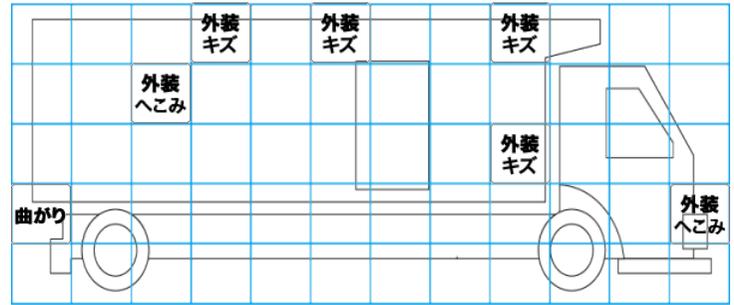
外装状態			
キャブコーション	フレーム番号	フレームのさび	飛石
有	確認済	無	点傷有

【外装】				【ボデー内】									
外装キズ	外装へこみ	うき	曲がり	サビ	補修跡	割れ	庫内キズ	庫内へこみ	庫内穴あき	床汚れ

特記事項 キャブ内キズ・汚れ。テールランプブラケット左右曲がり。
 リヤバンパー左割れ。インパネポケット欠品。
 エンジンキー2本(キーレス付1本)、ボデーキー2本、アドブルータンクキー1本。
記録簿 有 (H30/11、H31/2、R6/4~R7/1)
