| 車 両 情 報 | | | | | |
| 日野 | 平成26年7月 | QPG-FN1AWDA | 幌ウイング | FN1AWD-10151 | |

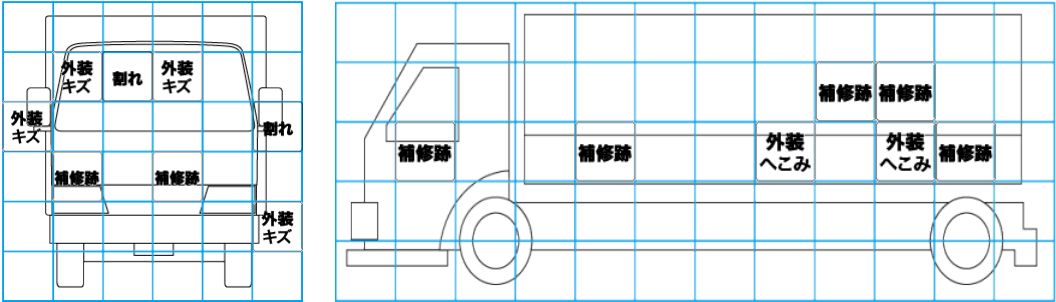
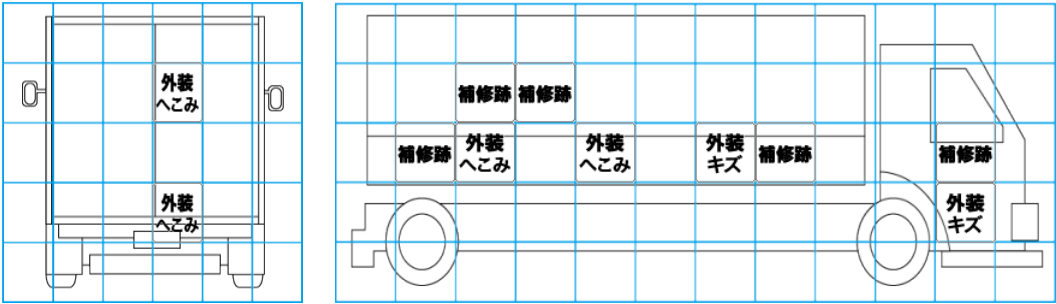
| 外装状態 | | | |
|---|---|---|---|
| キャブコーション | フレーム番号 | フレームのさび | 飛石 |
| 有 | 確認済 | 小 | 飛石有(リペア可) |

| 【外装】 | | | | | 【ボデー内】 | | | | | |
| 外装<br>キズ | 外装<br>へこみ | うき | 曲がり | サビ | 補修跡 | 割れ | 庫内<br>キズ | 庫内<br>へこみ | 庫内<br>穴あき | 床<br>汚れ |
