車両情報					
車名	初年度登録	型式	形状	車台番号	
日野	平成28年12月	SDG-FC9JCAP	ダンプ	FC9JCA-25967	
走行	馬力	シフト	ブレーキ	ボディ内寸	
51,324km	190PS／140KW	A/T	エアー	長：3,400 高：350	mm 帯：2,050 mm 門高： mm

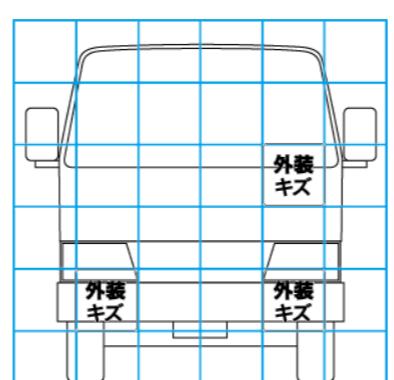
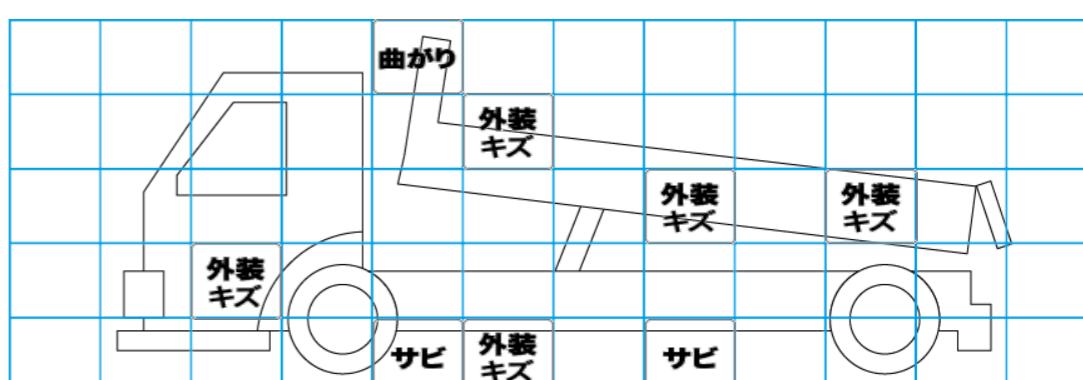
【外装】

特記事項 キャブ内キズ・汚れ有。バッテリーサイズ180E51×2。

上物仕様			
上物名	メーカー	型式「製造番号」	年式
ダンプ	極東開発工業	DD04-35 「16U108054Y」	平成28年
【備考】電動コボレーン付（シート破れ有、補修跡有）。スロープハンガー付き。床凹み。前立て凹み。右サイドバンパー曲がり。			
【備考】			
【備考】
