| 車 両 情 報 | | | | | |
| UDトラックス | 平成28年3月 | QPG-CG5ZA | アルミウィング | JNCMM60G8GU004073 | |

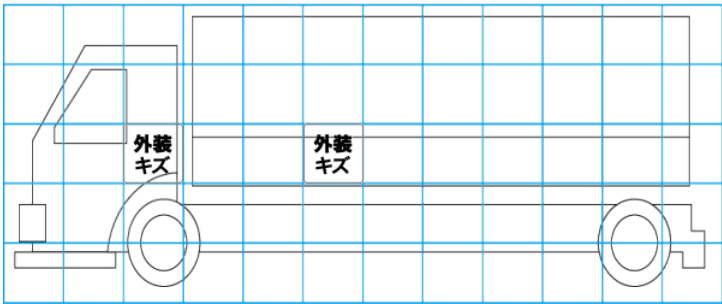
【外装】

| 上物仕様 | | | |
|---|---|---|---|
| 【備考】ラッシングレール2段。庫内灯4ヶ。引き出しフック9対。90度ストッパー。エアジョロダー4列。<br>リヤステップへこみ。リヤ台枠へこみ。 | | | |
