車 両 情 報							
車名	初年度登録	型式	形状	車台番号			
日野	平成28年12月	SDG-FC9JCAP	Fゲート/Lゲート	FC9JCA-25931			
走行	馬力	シフト	ブレーキ	ボディ内寸			
70,485km	190PS／140KW	A/T	エア－	長：3,130	mm	幅：2,010	mm
				高：350	mm	門高：	mm

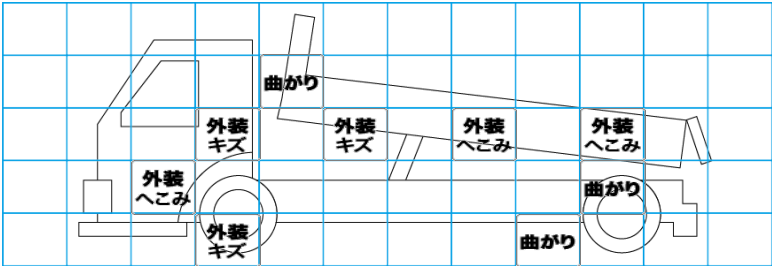
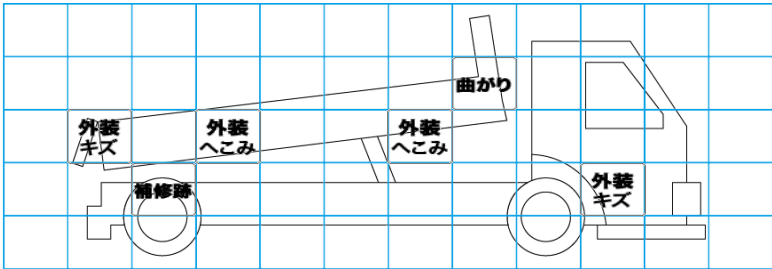
外装状態

特記事項    キャブ内・キズ・汚れ。キャブルーフ凹。フレーム後部凹み。  
エンジンキー1本（スペア）。  
記録簿    有（H29/3～R7/9）

【備考】床凹み。前立て凹み。電動コボレーン付（シート破れ有）。左サイドバンパー曲がり。

キャブコーション	フレーム番号	フレームのさび	飛石
有	確認済	無	点傷有

【外装】

【ボデー内】
