車 両 情 報				
車名	初年度登録	型式	形状	車台番号
三菱ふそう	令和1年11月	2PG-FBA60	ダンプ	FBA60-581347
走行	馬力	シフト	ブレーキ	ボディ内寸(ショート)
69,432km	150PS／110KW	M/T 5速	バキューム	長：3,050 mm 幅：1,590 mm 高：370 mm 門高： mm

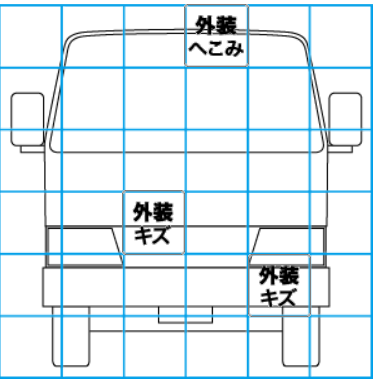
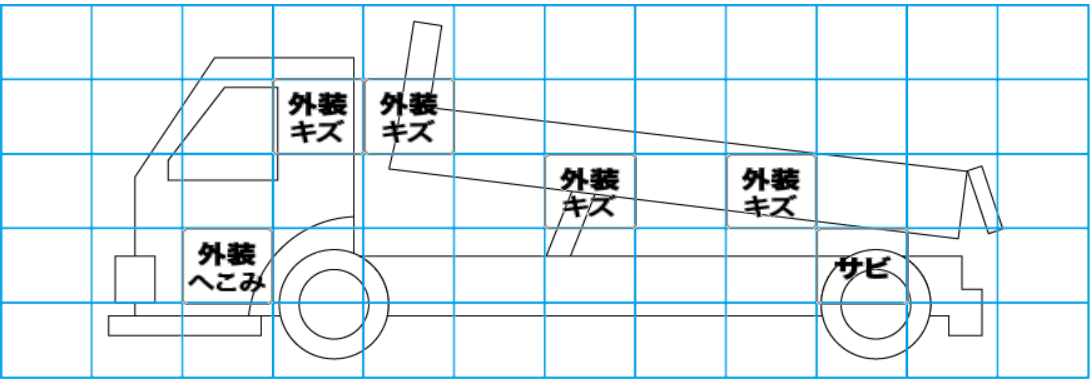
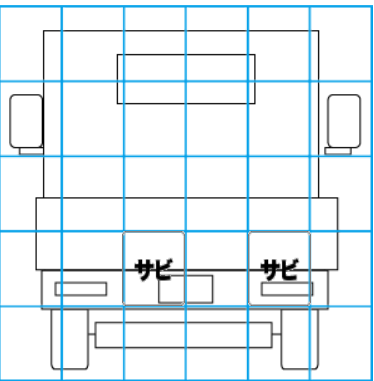
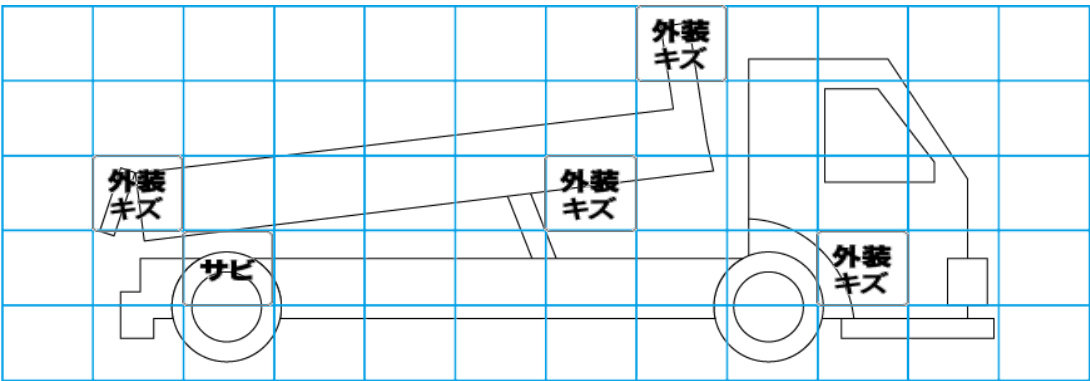
外装状態

キャブコーション	フレーム番号	フレームのさび	飛石
有	確認済	小	飛石有(リペア可)

外装キズ	外装へこみ	うき	曲がり	サビ	補修跡	割れ	庫内キズ	庫内へこみ	庫内穴あき	床汚れ
------	-------	----	-----	----	-----	----	------	-------	-------	-----
