| 車 両 情 報 | | | | | |
| 日野 | 平成28年3月 | QPG-FW1EXEG | アルミウィング | FW1EXE-15090-A | |

| 上物仕様 | | | |
|---|---|---|---|
| アルミウイング | 日本トレクス | 「15W-12273」 | 平成27年 |

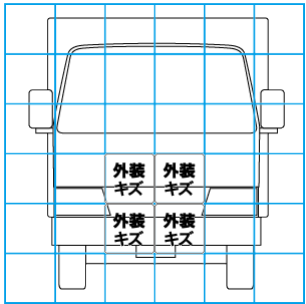
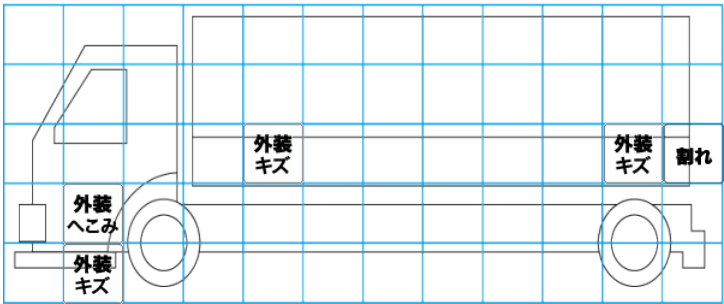
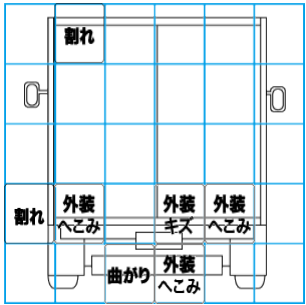
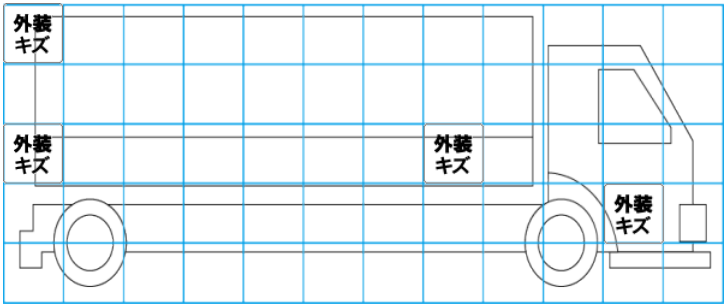
| 特記事項 | キャブ内キズ・汚れ有り<br>左ドアパネル凹み、補修跡有<br>フロント左右アブソーバーにじみ<br>エンジンキー１本、アドブルータンクキー１本、ボディキー１本<br>※R4/11走行距離:334,024km時クラッチOH(記録簿有) |

| 上物仕様 | | | |
|---|---|---|---|
| 【備考】センターローラー、引き出しフック9対、ラッシングレール2段、庫内灯6ヶ、90度ストッパー、ウイングラッシングレール後方左右<br>曲がり、左門口下部割れ凹み、リヤステップ曲がり、左観音扉上部外側割れ、看板跡有 | | | |

| 外装状態 | | | |
|---|---|---|---|
| 有 | 確認済 | 中 | 点傷有 |
