車 両 情 報					
車名	初年度登録	型式	形状	車台番号	
三菱ふそう	平成29年9月	TPG-FBA20	ドライバン	FBA20-555602	
走行	馬力	シフト	ブレーキ	ボディ内寸	
215,898km	130PS/96KW	A/T デュオニック 6速	パキューム	長:3,190 mm 高:1,860 mm	幅:1,770 mm 門高:1,780 mm

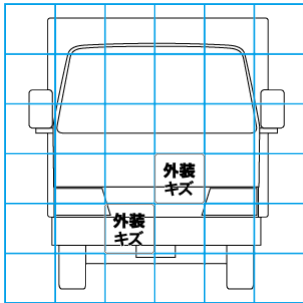
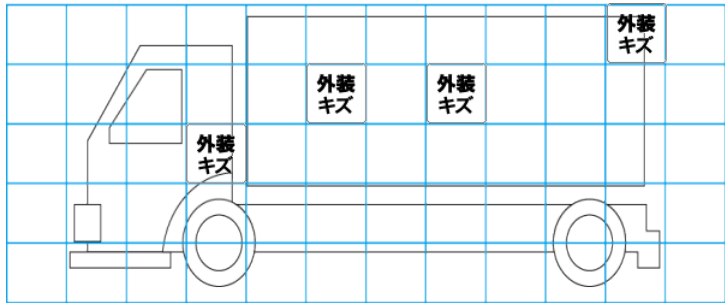
【外装】

外装状態			
キャブコーション	フレーム番号	フレームのさび	飛石
有	確認済	無	点傷有

外装キズ	外装へこみ	うき	曲がり	サビ	補修跡	割れ	庫内キズ	庫内へこみ	庫内穴あき	床汚れ
------	-------	----	-----	----	-----	----	------	-------	-------	-----
