| 車 両 情 報 | | | | |
| 三菱ふそう | 平成29年6月 | QPG-FS64VZ | アルミウィング | FS64VZ-525152 |

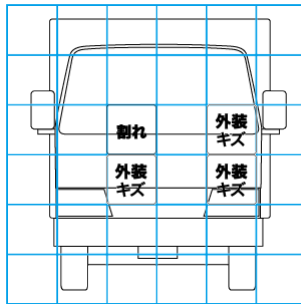
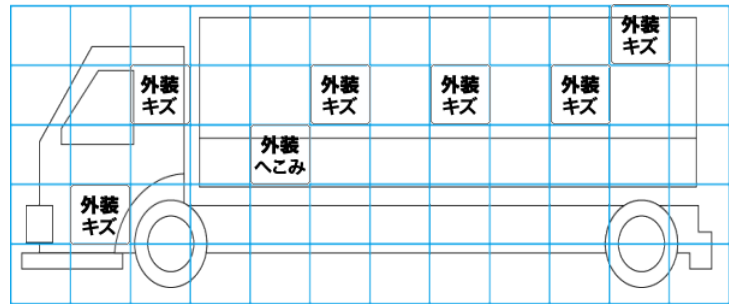
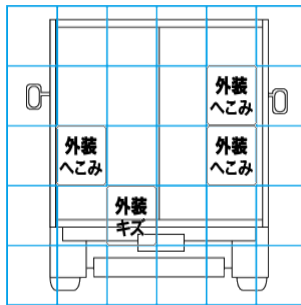
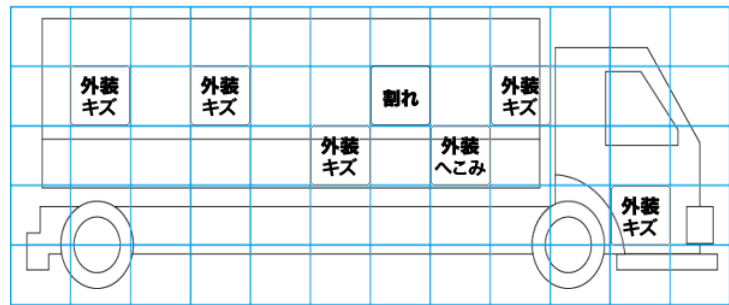
| 外装状態 | | | |

**特記事項** キャブ内キズ・汚れ。インパネポケット欠品。右リヤ工具箱凹み蓋閉まらず。  
運転席ドアキーシリンダー回らない（キーレスリモコンで施錠可）。  
エンジンキー3本、キーレスリモコン1ヶ、燃料タンクキー1本。

| 外装状態 | | | |
|---|---|---|---|
| 有 | 確認済 | 小 | 亀裂 |
