| 車両情報 | | | | |
| UDトラックス | 平成29年4月 | QKG-CG5ZA | アルミウイング | JNCMM90G7HU018680 |

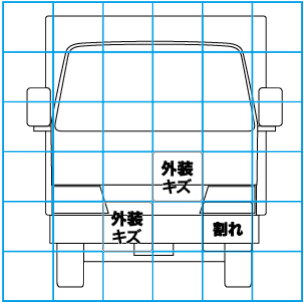
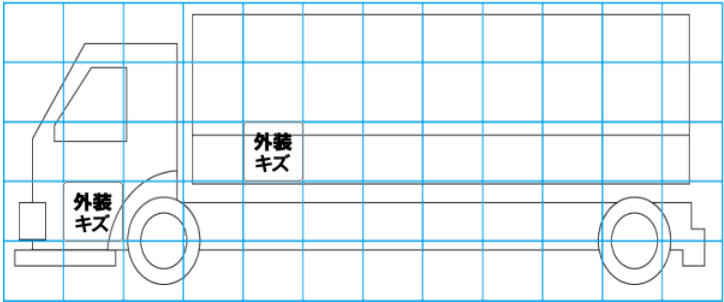
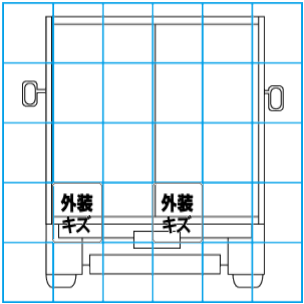
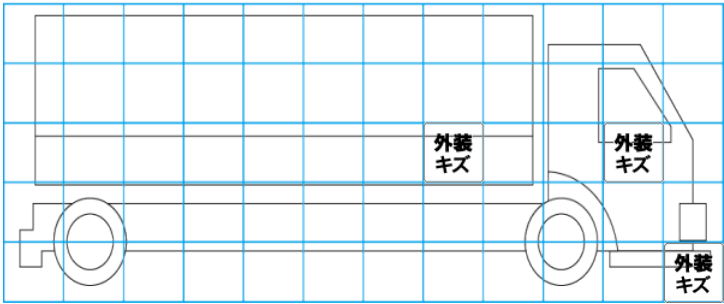
| 外装状態 | | | |

特記事項    キャビンキズ、汚れ。インパネポケット欠品。左フォグランプレンズ割れ。右ドアヒラー歪み。  
エンジンキー2本。キーレスリモコン1ヶ。燃料タンクキー2本。尿素タンクキー1本。ボデーキー1本。  
記録簿    有（H29/10～R6/12）

| 外装状態 | | | |
|---|---|---|---|
| 有 | 確認済 | 無 | 点傷有 |

| 【外装】 | | | | 【ボデー内】 | | | |
| 外装キズ | 外装へこみ | うき | 曲がり | サビ | 補修跡 | 割れ | 庫内キズ |
