| 車両情報 | | | | | |
| 三菱ふそう | 平成28年5月 | QPG-FS64VY | 冷凍ウィング | FS64VY-510057 | |

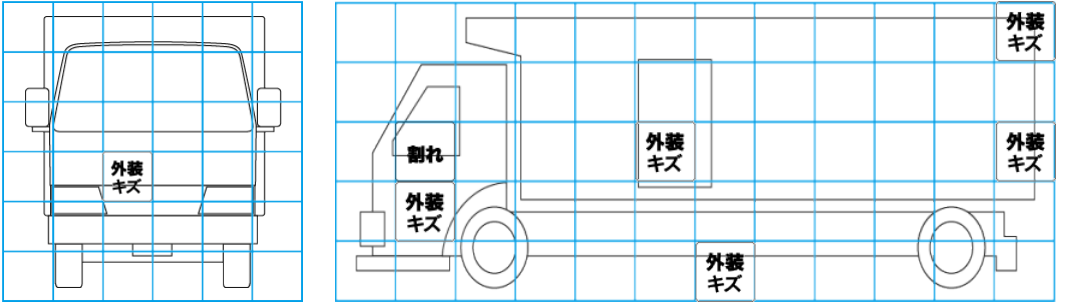
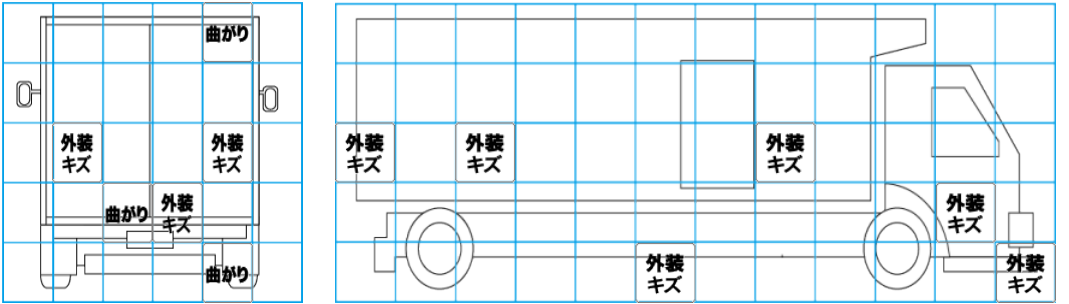
| 外装状態 | | | |

| 外装状態 | | | |
|---|---|---|---|
| キャブコーション | フレーム番号 | フレームのさび | 飛石 |
| 有 | 確認済 | 無 | 点傷有 |

| 【外装】 | | | | 【ボデー内】 | | | |
| 外装キズ | 外装へこみ | うき | 曲がり | サビ | 補修跡 | 割れ | 庫内キズ |
