| 車両情報 | | | | |
| 日野 | 平成29年6月 | TKG-XZC605M | 冷凍バン | XZC605-0016442 |

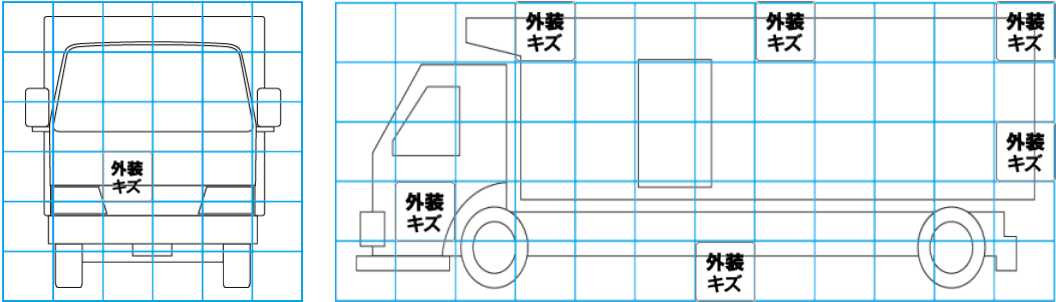
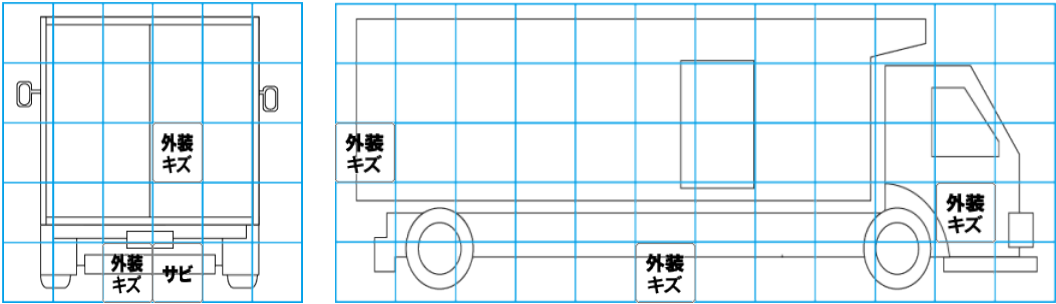
| 外装状態 | | | |
|---|---|---|---|
| キャブコーション | フレーム番号 | フレームのさび | 飛石 |
| 有 | 確認済 | 無 | 点傷有 |

| 【外装】 | | | | | 【ボデー内】 | | | | | |
| 外装<br>キズ | 外装<br>へこみ | うき | 曲がり | サビ | 補修跡 | 割れ | 庫内<br>キズ | 庫内<br>へこみ | 庫内<br>穴あき | 床<br>汚れ |
