| 車両情報 | | | | |
| 三菱ふそう | 令和 5年6月 | 2RG-FBAV0 | 冷凍バン | FBAV0-600342 |

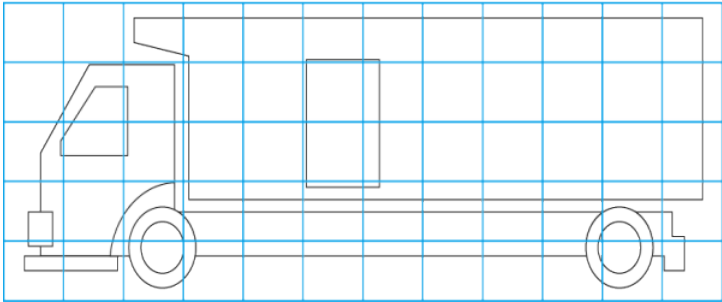
| 外装状態 | | | |

| 外装状態 | | | |
|---|---|---|---|
| キャブコーション | フレーム番号 | フレームのさび | 飛石 |
| 有 | 確認済 | 無 | 無 |

| 【外装】 | | | | 【ボデー内】 | | | | | | |
| 外装<br>キズ | 外装<br>へこみ | うき | 曲がり | サビ | 補修跡 | 割れ | 庫内<br>キズ | 庫内<br>へこみ | 庫内<br>穴あき | 床<br>汚れ |
